嘉定徐行曹胜路688号“9·16”一般高处坠落事故调查报告

嘉定区生产安全事故调查组

2025年11月26日

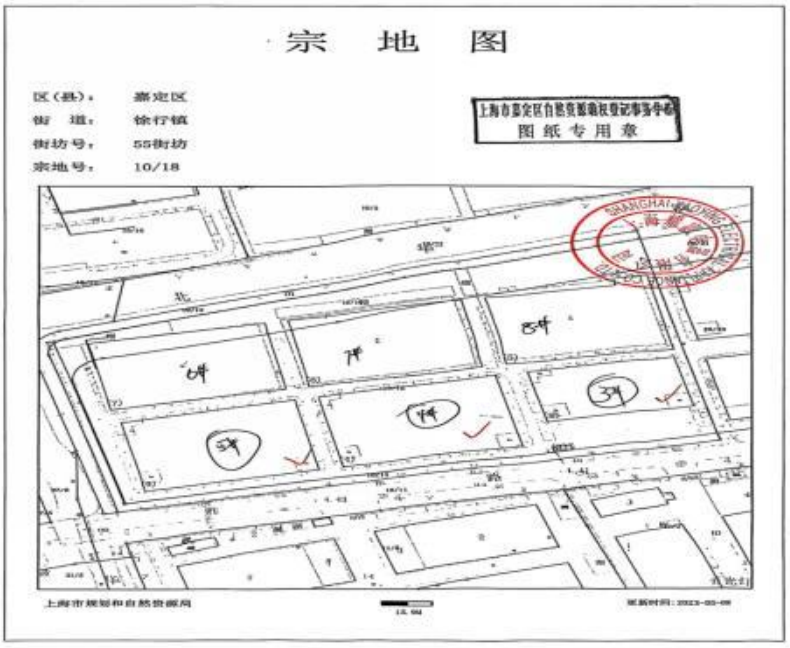
图 1

事故发生场所在徐行镇曹胜路688号园区内，该园区共有6幢厂房，园区权利人为耀赢公司，事故发生在3#厂房。（见图1）
