织金县文腾街道法星路金安小区2号楼303号住户2026年“1•17”火灾事故调查报告

时间：2026-03-27 10:35:14 来源：织金县消防救援大队 浏览量：44次
字号： 大 中 小

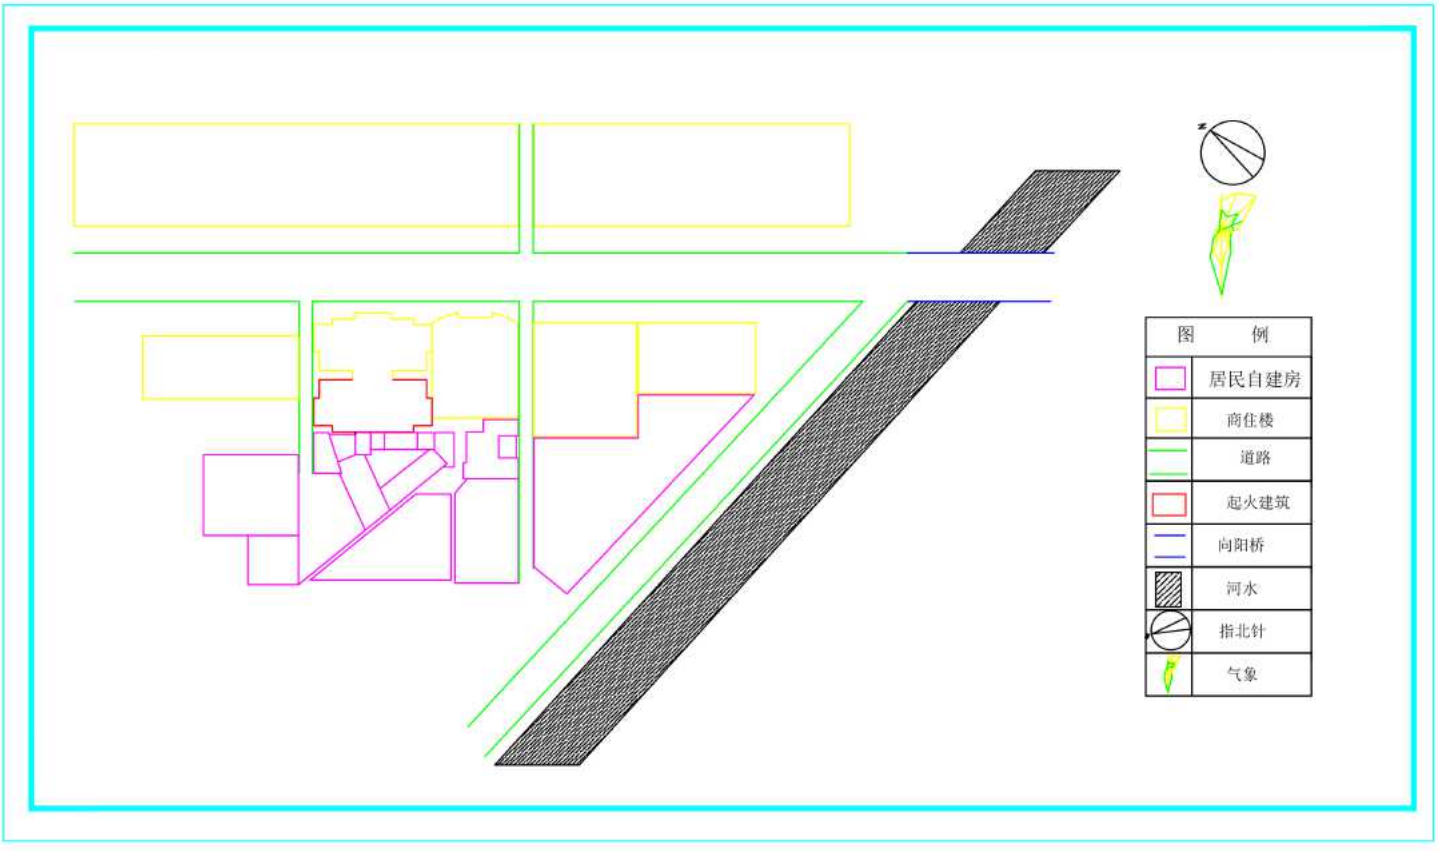
图1火灾现场方位图

（一）起火建筑情况。起火建筑位于织金县文腾街道法星路金安小区2号楼，地上八层，钢混结构，其中一、二层为商业网点，三至八层为住宅，一梯四户，无物业管理，建筑西南面为法星路，东北面为停车场，西北面为住宅，东南面为小巷（见图1）。

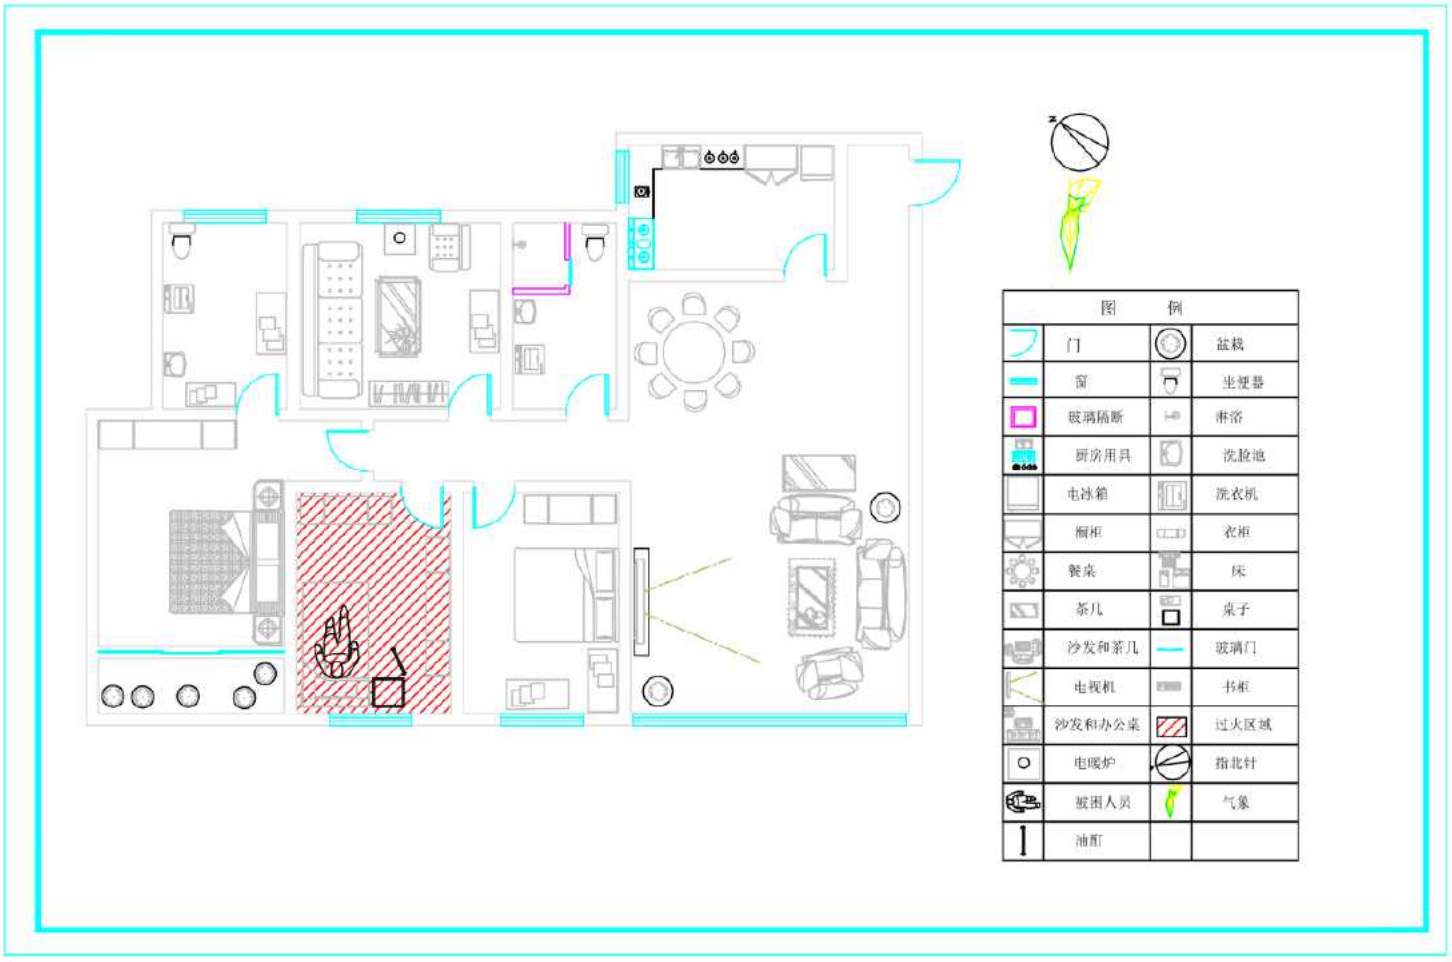
图2平面示意图

（二）起火住宅基本情况。起火住宅位于三楼303号房，于2008年5月31日办理房屋所有权证，房屋所有权人为晏某某，面积约为173㎡，起火房间室内面积为12㎡，过火面积为12㎡，经统计直接经济损失为131800.00元（壹拾叁万壹仟捌佰元整）。（见图2）。

通过现场调查、走访、现场勘验及视频分析，综合认定起火时间为2026年1月17日10时25分许，起火部位位于晏某某卧室床上，起火点位于晏某某卧室床外侧中部被子处，起火原因为吸烟不慎引发火灾。
