【事故调查报告】安徽和济置业有限公司“2021·9·8”墙体坍塌事故调查报告

2021年9月8日上午10时40分左右，安徽和济置业有限公司组织人员在寿县定湖花园小区对31#楼一层墙体进行拆除时，发生一起墙体坍塌事故，造成1人死亡，1人受伤，直接经济损失约101万元。

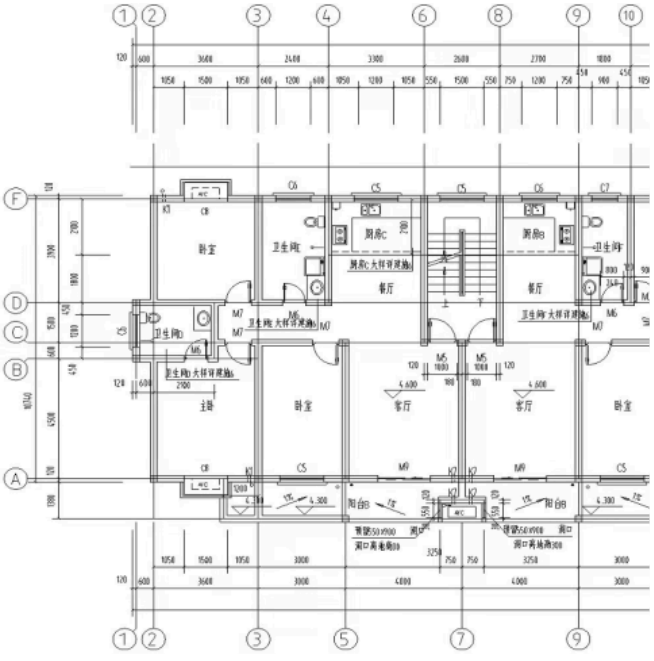
图4 31#楼一层平面图（局部，加粗为拆除坍塌墙体）

经现场勘查，事故发生具体地点位于一层，事发前，砌筑墙体高度约为2.7米。事故发生时作业人员从东侧向西推南北走向的③/A-C轴砖墙（如图4、5所示），由于连接该墙体与北侧墙体之间的拉结筋（距离地面0.5米左右）未完全拆除，③/A-C轴砖墙在向西倒塌过程中，致使北侧③-⑤/C轴砖墙受拉向南倒塌（拉结筋节点大样图如图6所示），将2名施工人员砸倒。

9月8日上午，方贤九带领10人在31#楼一层进行墙体拆除作业。作业时，施工人员搭设脚手架，按照从上到下顺序用锤子一块一块拆除墙体。当墙体剩余高度在2.2米左右时，便采用人工推墙的方式将墙体拆除。上午10时40分左右，当施工人员从东侧向西推南北走向的③/A-C轴砖墙时，由于连接该墙体与北侧墙体之间的拉结筋（距离地面0.5米左右）未完全拆除，致使北侧墙体受拉倒塌，导致站在最北侧的陈志武、相邻的许建秀两名施工人员被倒塌的墙体砸倒。

施工人员违章作业，违反安全技术规范，在没有将墙体之间的拉结筋完全拆除情况下，用人工推倒西侧墙体时致使北侧墙体受拉结筋牵连倒塌，砸死砸伤施工人员。
