天河区“2·28”天河东路20*号70*房
高处坠落一般事故调查报告

事故日期：2025年2月28日

事故类别：高处坠落

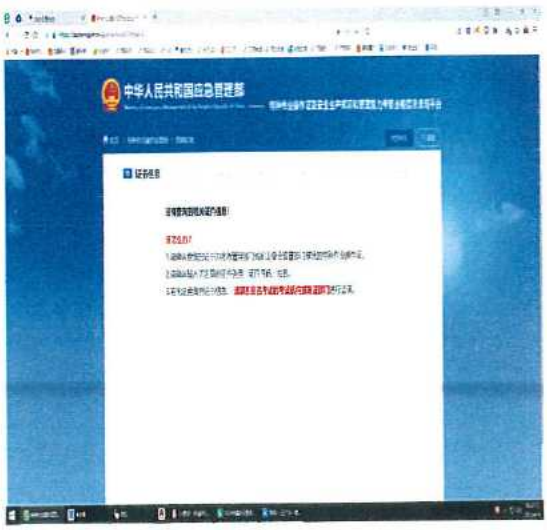
本次事故涉事钢结构简易楼板安装的位置在7楼南面外立面，属于完全悬空的状态，经查，周某海不具备从事高处作业的资格（见下图）。
