花都区花山镇“10•5”一般机械伤害事故调查报告

2020年10月5日13时34分左右，位于花山镇龙口村龙南路10号的广州盛威包装制品有限公司发生一起机械伤害事故，事故造成1人死亡，直接经济损失约83万元。

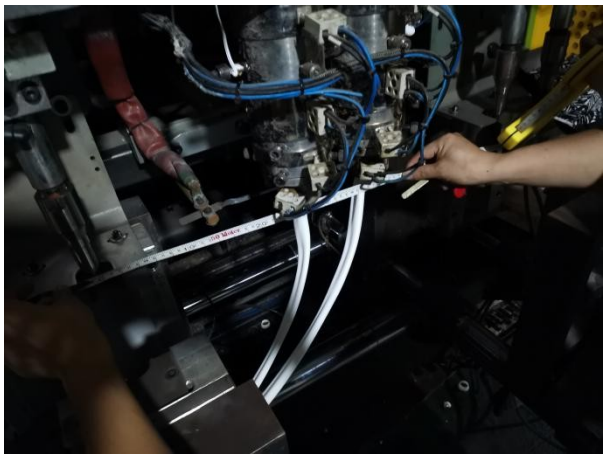
图5

2号吹瓶机下料口位于中间，工作时，东、西两端的模具交替移动到下料口下方受料，当东端模具移至东头出货时，西端模具向东移动38厘米至出料口下方受料，此时2个模具贴近，距离为9厘米（图5）。

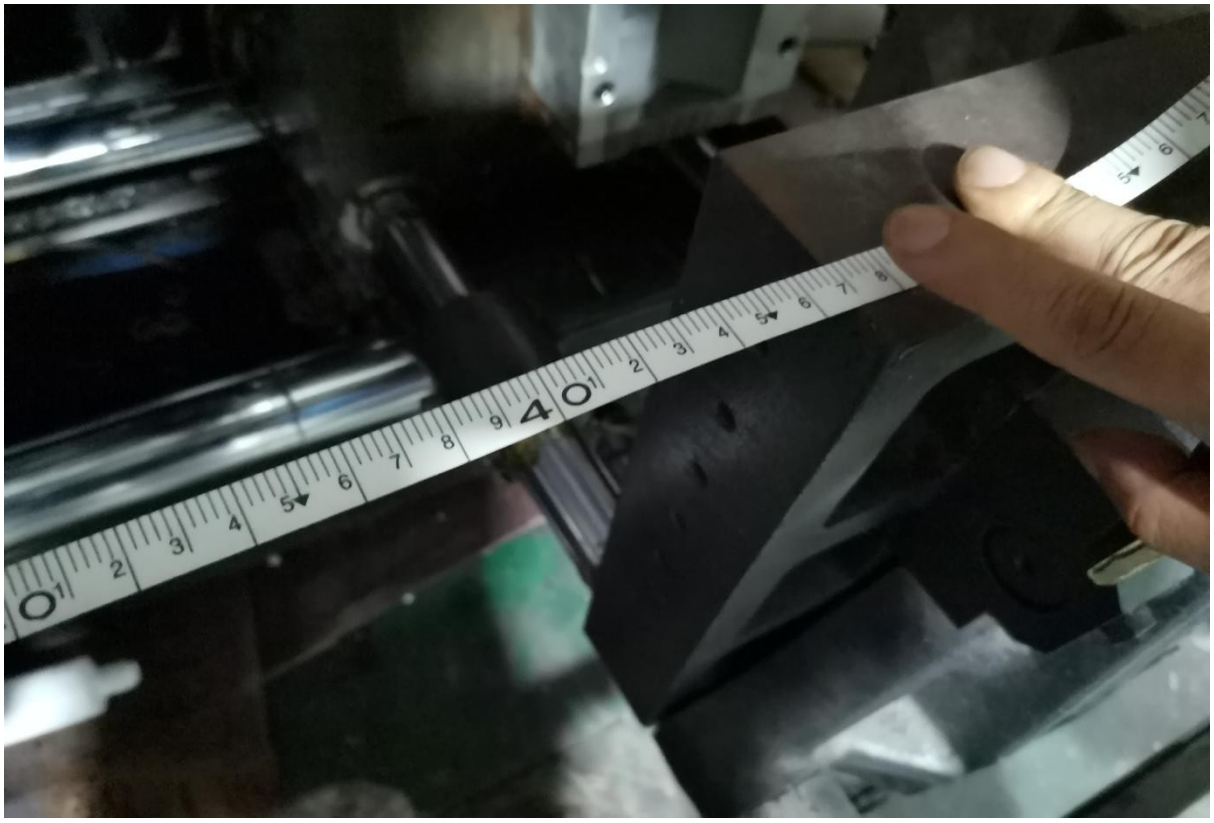
图6

当东端模具停工，而西端模具继续工作并受完料向西头移动出货时，2个模具之间的距离增加至47厘米（图6）。

盛威包装公司是一家生产橡胶和塑料制品的公司，该公司有4台注塑机（吹瓶机），生产时每台注塑机需要配备1名工人负责修剪生产出来的产品。10月5日下午13时34分左右，盛威包装公司员工陆XX发现有瓶子掉在其负责的2号注塑机下面，就走进注塑机里（该机背面连接自动投料机，左右两边用外壳封闭，前面有两扇门，平时作业时两扇门是关闭的，事发前该公司负责质量检查的员工谢XX打开门抽检产品质量后没关门），当陆XX弯身低头用手去拾瓶子时，头部被两块正在进行水平相向移动作业的锁模架夹伤。

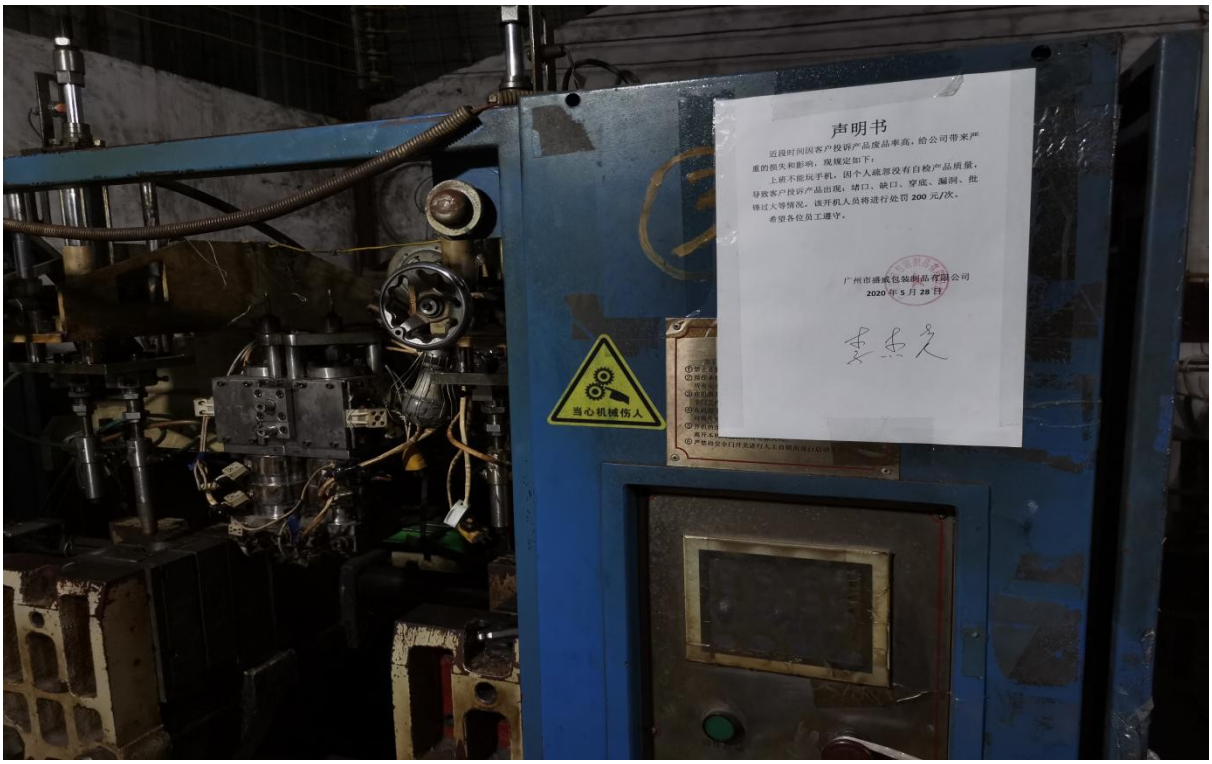
图9

部分吹瓶机没有“当心机械伤人”安全警示标志（图9）。

2.盛威包装公司未在有较大危险因素的生产经营场所和有关设施、设备上，设置明显的安全警示标志，是导致本次事故的间接原因之一。

（一）盛威包装公司要深刻反思和吸取本次事故教训，严格落实安全生产主体责任，加大安全管理和隐患排查力度，落实安全教训培训制度；主要负责人要认真履行安全生产管理职责，了解和掌握本单位安全生产管理状况，督促和检查本单位的安全生产工作，定期召开安全生产工作会议，及时消除生产安全事故隐患。
