昼利兴隆街道新发药业有限公司“9·8”一般车辆伤害事故调查报告

发布日期：2025-01-10 浏览次数: 22 来源：区应急管理局

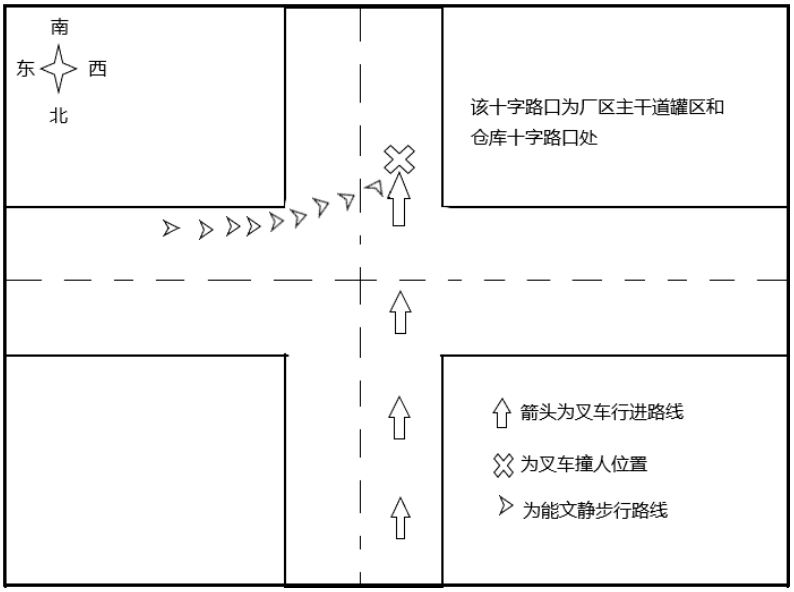
图1 叉车撞人示意图

涉事现场位于新发公司厂区主干道罐区和仓库十字路口处，事故发生后，叉车货叉及门架呈垂直状态，货叉离地高约35cm，叉车左侧后方地面有的安全帽、1部白色苹果手机、1个蓝色文件盒及散落文件，叉车左侧后方地面上有血迹。

10时28分30秒许，赵德国驾驶叉车在厂区主干道西侧车道由北向南行驶至罐区和仓库十字路口处时，与正在该十字路口由东向南步行转弯至主干车道的能文静发生碰撞事故。叉车左前部位与能文静发生碰撞，从后方将能文静撞倒并碾压，导致能文静受伤，送医后抢救无效死亡（详见图1 叉车撞人示意图）。

事故直接原因是叉车驾驶员赵德国在驾驶叉车行驶过程中，违反《特种设备安全监察条例》第三十九条第二款[]规定，未严格执行公司叉车安全操和特种设备安全管理制度，未集中注意力认真观察厂区道路行人情况，未能及时发现正在路口步行的能文静，导致事故发生。
