安全事故调查报告

【城中区应急管理局】柳州市东环大道145号35-37栋1-4商铺装修工地“11•20”物体打击一般事故调查报告

发布日期：2019-12-18 08:54　来源：城中区应急管理局

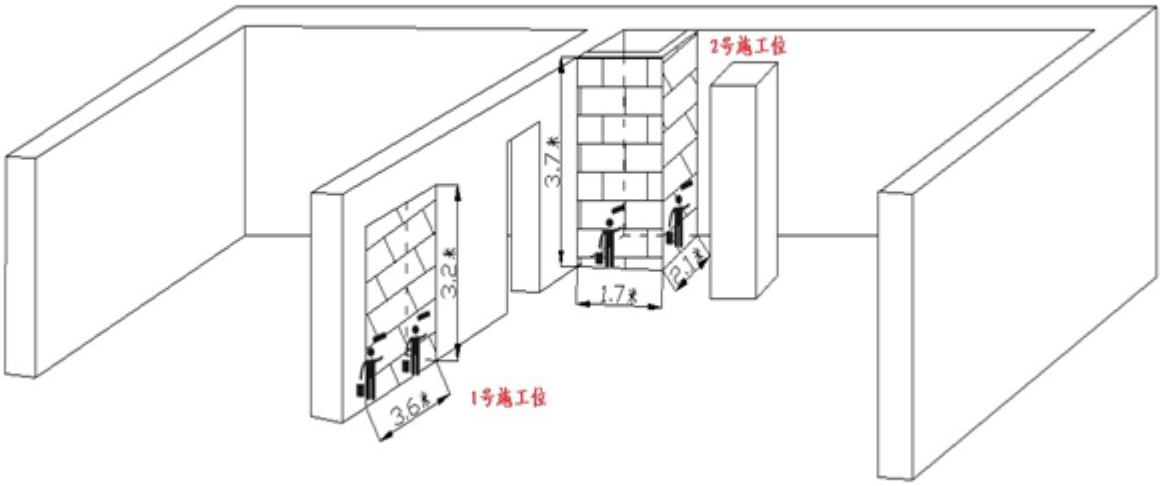
现场待拆除墙壁示意图

王新根承租该商铺后，计划将其重新装修以作为原有店铺转移搬迁经营使用，装修过程需下图所示的1、2号两部分墙壁拆除，为此与管玉行（伤者，男，52岁）取得联系。最终，经过口头协商王新根以1200块钱将商铺内隔墙拆除工程包工给管玉行。
