仁怀盐津北城混凝土有限公司“4·15”一般机械伤害事故调查报告

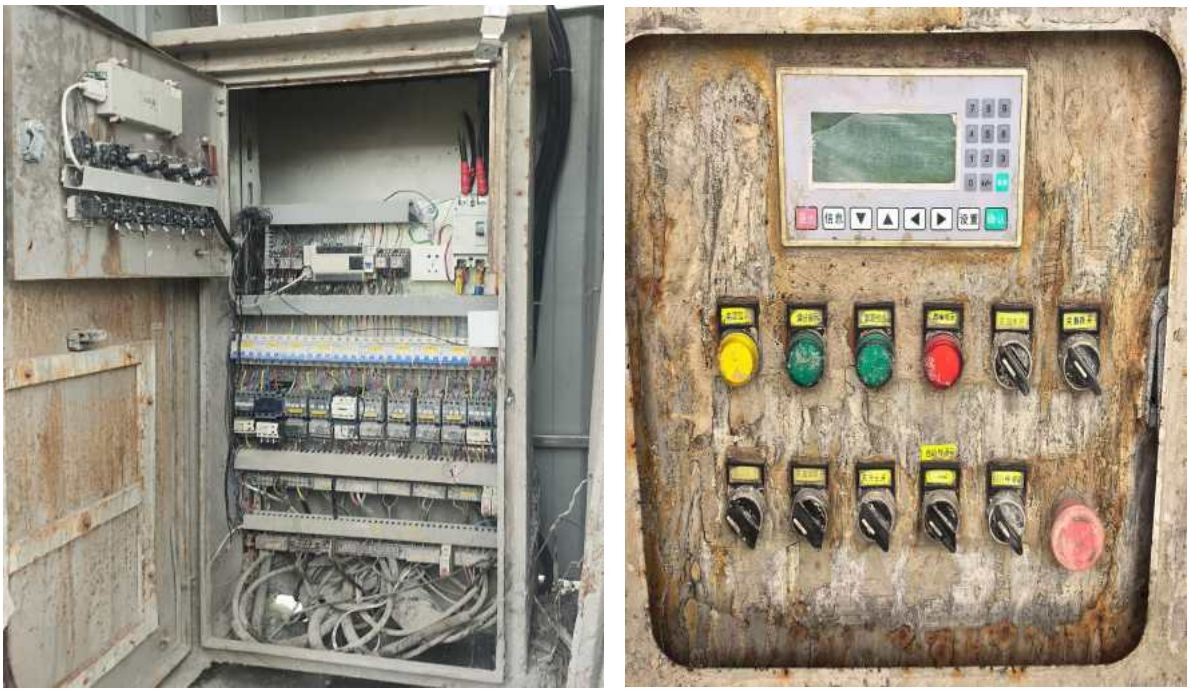
SIF 振动型混凝土砂石分离机现场图

事故发生时，混凝土砂石分离机的预设自动启动运行时间大概为 10 至 15 分钟运行一次。

控制柜的操作面板分为自动和手动

机修工刘某东检修SJF振动型混凝土砂石分离机时，未落实断电挂牌要求，未先断电，再进行检修[1]，且SJF振动型混凝土砂石分离机处于自动运行状态；检修设备前，未按要求拆开振筛、料槽等零部件，违规从观察孔进入机械内部狭小空间冒险进行切割、焊接螺旋叶片；在检修过程中，SJF振动型混凝土砂石分离机螺旋叶片在设定时间内自动旋转，导致在机械内部检修的刘某东被绞致死亡。
