沙头上沙椰树村八巷3号102室商铺“11•3”一般高处坠落事故调查报告

编制单位：福田区沙头街道事故调查组

编制时间：2024年2月28日

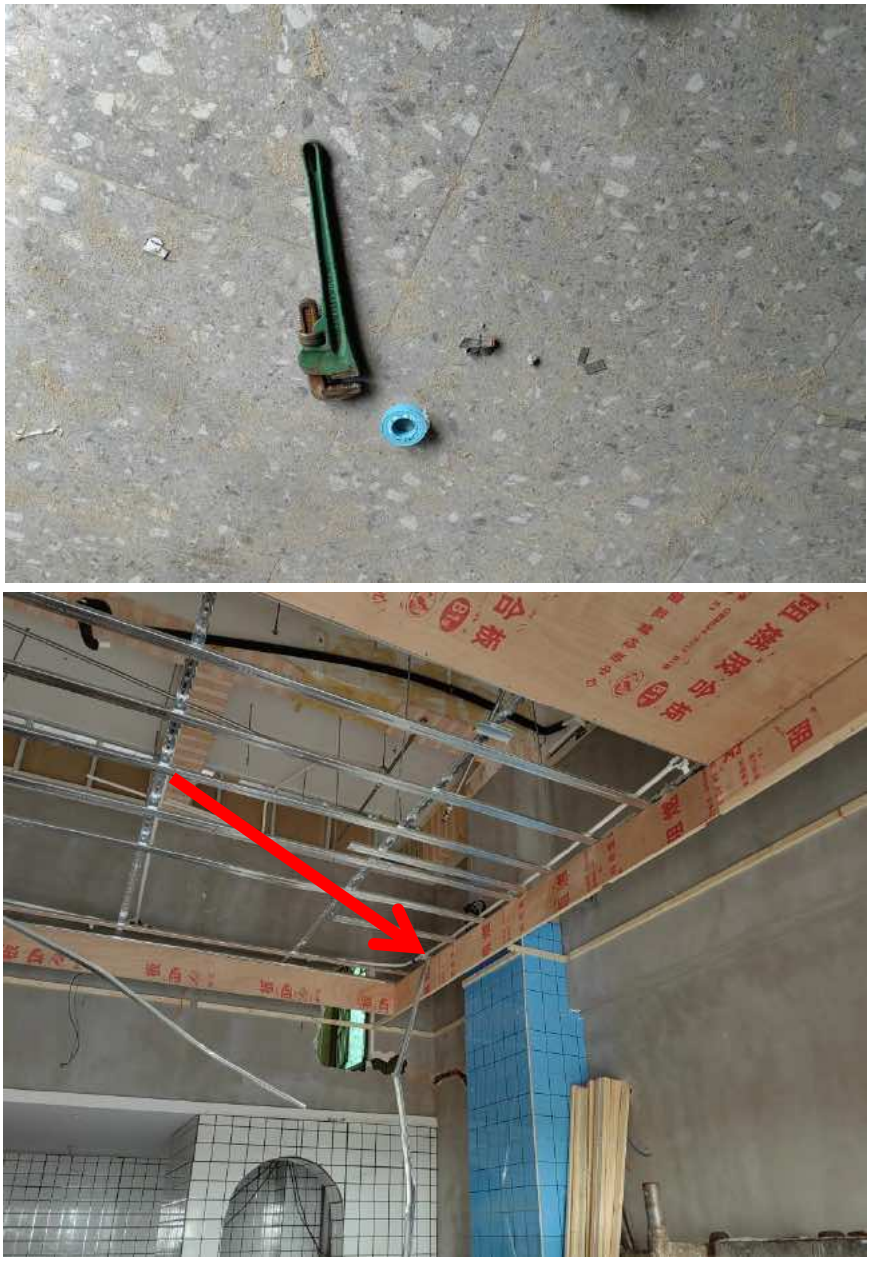
（3）拆装水管管钳及胶带，当时放在红箭头位置，依现场人员描述事发后警察拿下来的。（见图 5）

图 5　涉事正在装修店铺地面发现的管钳及胶带（上图）

当时管钳及胶带事发时放置位置（下图）

（3）事发现场天花板上约 1.5 米空间内三段消防水管已拆开，并发现管钳及胶带，坠落地面范围也有相关水管配，说明本起事故是在改拆装水管时发生的;

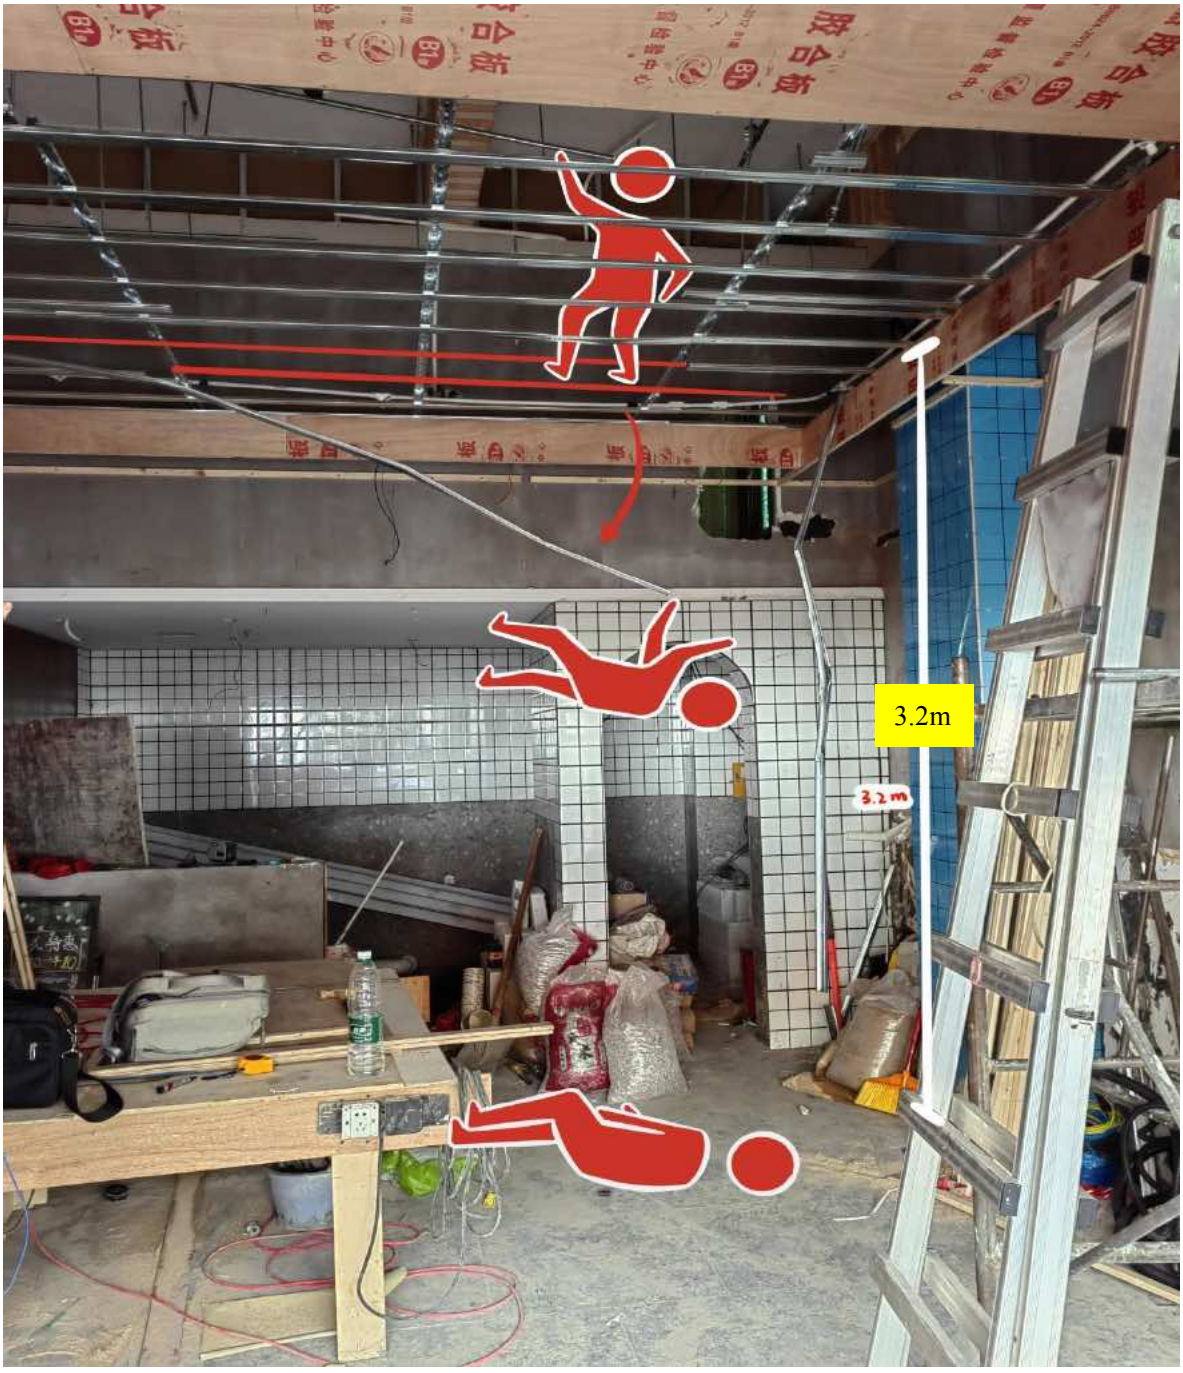
还原事发时示意图依当时在场人员描述及相关笔录资料还原事发时情况绘成示意图（见图 8）。

图 8　事发时还原示意图

脱落，故引发这次事故是在天花板内改拆装消防水管时，许某前（伤者）踩（误踩）在龙骨副架上，龙骨副架无法承受人体重量脱落;
