龙岗坂田南坑星河领创“9·13”一般高处坠落重伤事故调查报告

龙岗区政府事故调查组

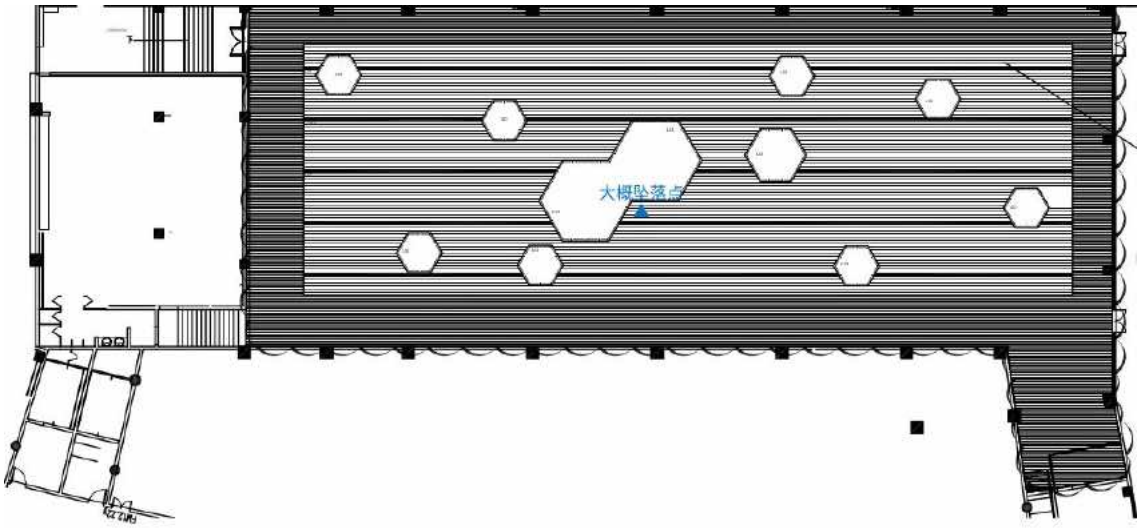
图 1 游泳馆天花锈蚀局部修缮工程平面图

（一）涉事游泳馆情况。该游泳馆位于星河领创天下室内，属雅创公司100%产权，于2016年5月投入使用，游泳馆面积1685平方米，由深圳市星美文化体育发展有限公司运营，因年久失修、局部锈蚀，雅创公司将该游泳馆天花锈蚀局部修缮工程发包给博探公司。该工程作业分为龙骨及吊筋更换和混凝土梁、板钢筋、风管、转换层等局部刷漆除锈两部分。转换层由竖向和横向角钢组成，竖向角钢直接固定在混凝土梁的侧面，强排烟风管、空调风管布设在其横向角钢上，油漆工站在铺设在横向角钢上面的镀锌钢踏板上进行刷漆除锈作业。横向角钢通过螺栓和吊筋连接着下方的镀锌龙骨，铝合金格栅条则与龙骨垂直卡在龙骨下端的卡缝上形成吊顶，木工在游泳池地面的移动作业平台进行更换龙骨和吊筋作业。

（三）施工防护情况。天花转换层作业区位于吊顶上面，距地面高约 6m，由角钢（间隙 1.7m）纵横排列形成的框架上，仅铺设了一排供作业人员使用的钢踏板，无其他可靠的立足点，框架上面铺设有密目网，防止工具、物料等掉落造成物体打击伤害；吊顶下方更换龙骨及吊筋作业区移动作业平台搭设防护栏杆，防止高空坠落伤害。

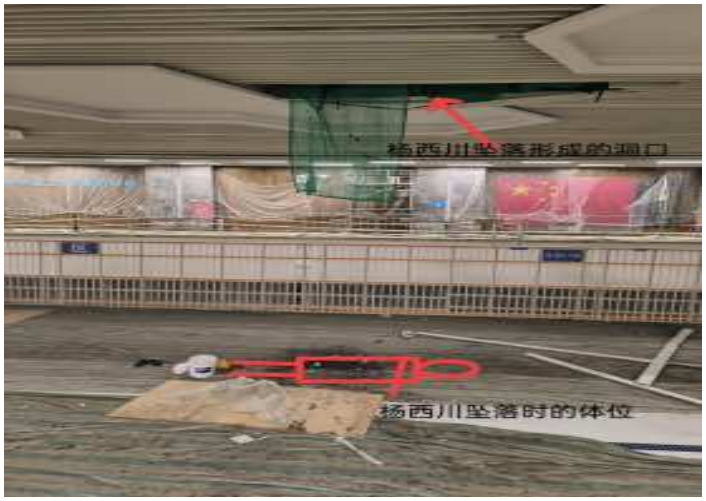
2025年9月13日14时50分许，博探公司临时聘请的油漆工杨某某在星河领创天下游泳馆天花吊顶上的转换层进行风管刷漆除锈作业，当其站在铺设于两根横向角钢间的镀锌钢踏板上移动位置时，踩空失稳，身体砸穿天花格栅吊顶饰面坠落至游泳池地面，坠落高度约6m；坠落过程中，天花转换层铺设的密目

（四）作业现场及劳动防护用品情况。博探公司给作业人员配备了安全帽、安全带等劳动防护用品。经调查，杨某某作业过程中佩戴了安全帽、安全带，但是现场未设置安全带系挂点，未系挂安全带。

图 3 杨某某坠落时的体位和形成的洞口

1.杨某某在无可靠的作业立足点的游泳馆天花进行高处除锈作业时，未系挂劳动防护用品(安全带)。

业人员资质审查，聘请具备相应资质的人员开展有关作业，并督促其严格遵守安全生产法律法规、国家或行业标准，杜绝违章作业。二是规范安全管理工作，并按规定开展安全风险分级管控和事故隐患排查治理，严防同类事故再次发生。三是加强作业人员岗前安全生产教育培训，核实作业人员资质，如实告知作业人员工作场所和岗位存在的危险有害因素、防范措施和事故应急措施，规范员工作业行为。四是为作业人员配齐符合规定的劳动防护用品，保障从业人员免遭或减轻各种人身伤害。
