重庆万州重庆艺扬创彩建筑设计有限公司
“6·24”一般坍塌事故调查报告

“6·24”一般坍塌事故调查组

2024 年 9 月

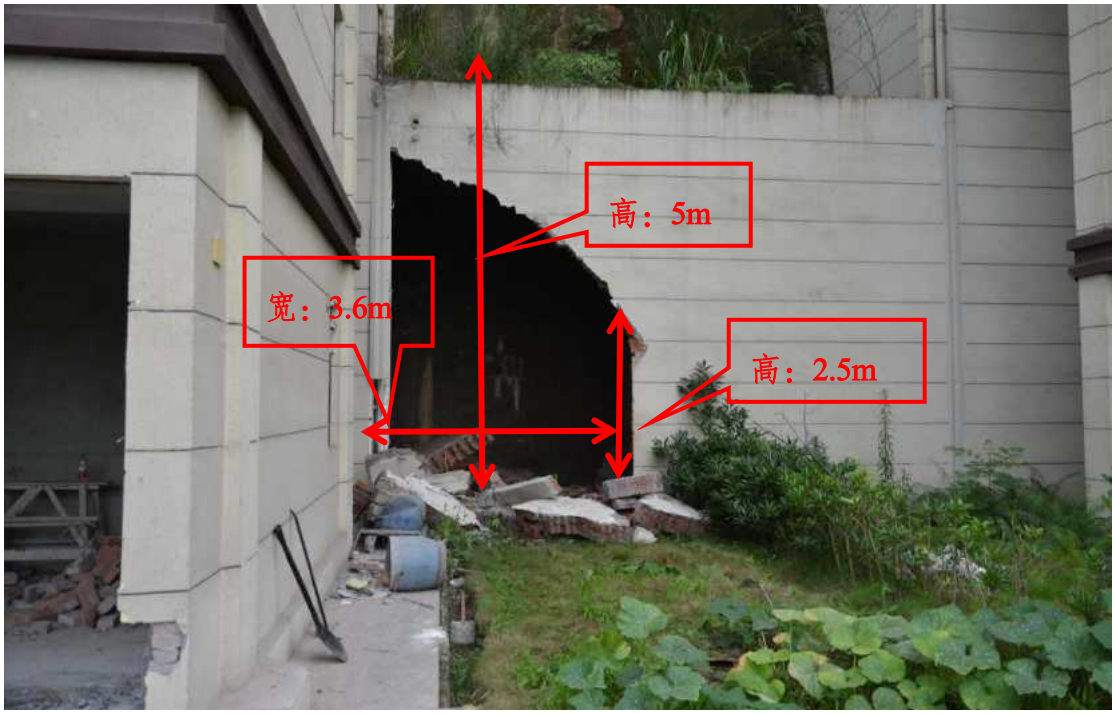
事故现场位于亲水台小区25栋102室。花园侧的外墙由120mm厚粘土烧结砖、水泥砂浆砌筑而成，宽3.6m，高5m，厚0.24m，现该外墙随架空层墙体坍塌（图1）。作业人员在该墙下部开一门洞，经测量还原，该外墙残余部分宽度为0.52m（图2），门洞宽约3.1m，高约2.5m。

图 1 花园侧外墙及门洞

图 2 残余墙体

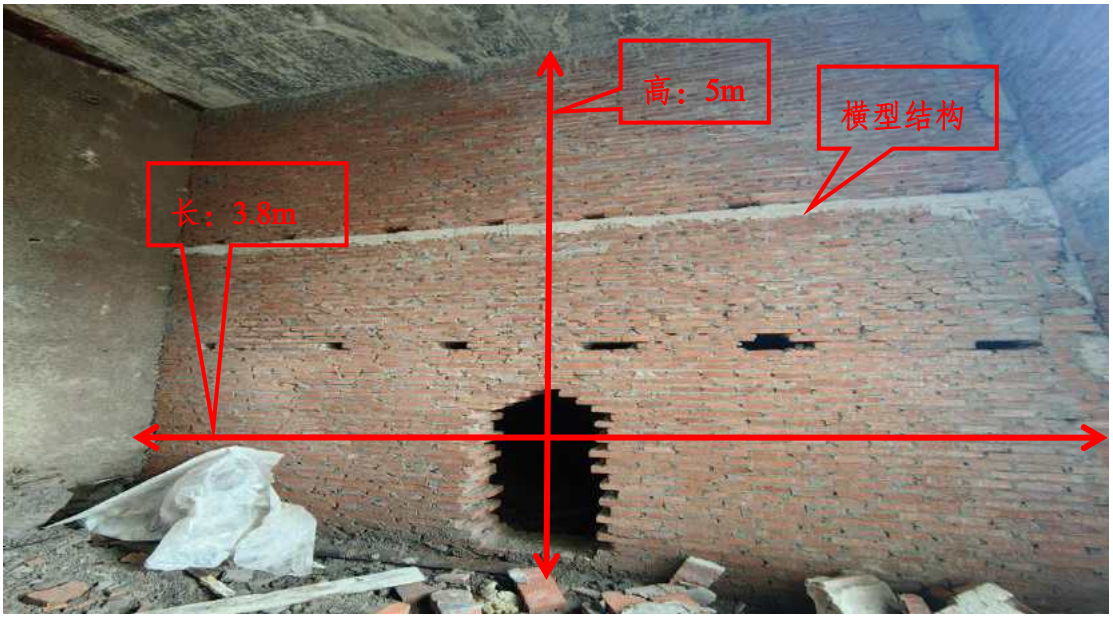
同户型架空层隔墙几何尺寸为：高 5m，长 3.8m，下部有孔洞，中间有一横型结构，无钢筋（图 6）。

图 6 架空层隔墙几何尺寸
