清溪镇 2022 年“12·5”一般高处坠落事故调查报告

清溪镇 2022 年“12•5”一般高处坠落事故调查组

2023 年 12 月

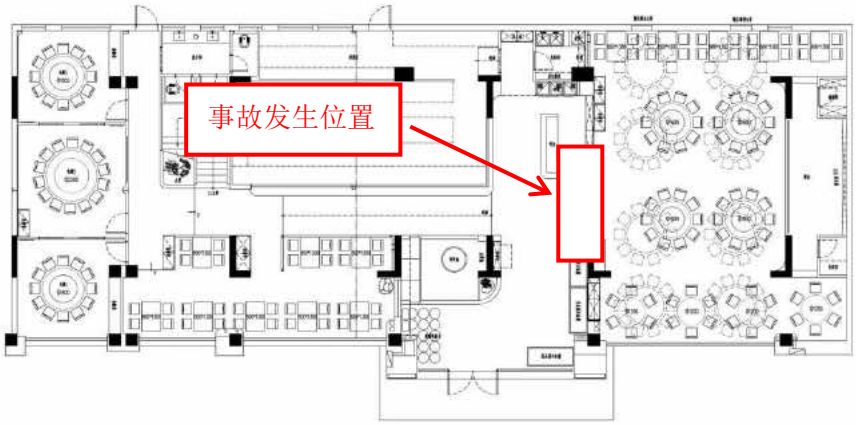
图1　　事故发生平面示意位置

1、事故发生时，袁建乐在1层宴会厅大厅门口位置（如图1）作业，所站的施工操作平台高度为2.7米，属于高处作业[1]。

[1] 《高处作业分级》（GB/T 3608-2008）3.1 在距坠落高度基准面2 m或2 m以上有可能坠落的高处进行的作业。
