柳州市城中区深航鹏逸酒店“12•19” 物体打击事故调查报告

发布日期：2023-02-16 09:28　来源：城中区应急管理局

2022年12月19日16点左右，柳州市城中区高新二路18号一品江山1号楼深航鹏逸酒店烟道井内部发生一起物体打击事故，造成1名工人重伤抢救无效死亡。

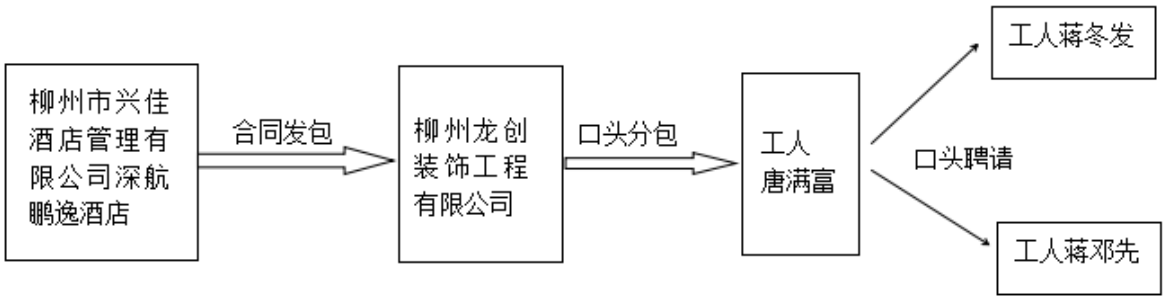
事故现场照片

事故发生地为柳州市城中区高新二路18号一品江山1号楼深航鹏逸酒店烟道井内部，事发建筑一楼为酒店大堂，二楼为外租KTV，三楼、四楼均为酒店餐饮场所，五楼至十六楼为酒店住宿客房。烟道井口位置在酒店17楼顶层天台，烟道贯穿酒店全部楼层，内部垂直高度落差40余米，事故发生时工人维修烟道井内部作业处于酒店五楼（距离井口高度约38米左右）。

2022年12月19日13时25分左右，柳州龙创装饰工程有限公司工人唐某富、蒋某先开始在城中区深航鹏逸酒店实施烟道井内部修补作业，16时00分左右工人唐某富指挥工人蒋某发使用尼龙绳捆绑编织袋下送修补材料红砖，16时03分左右工人蒋某发使用尼龙绳和编织袋向下吊运修补材料红砖时，编织袋与捆绑袋口的尼龙绳突然失去连接而坠落，导致装运6块半红砖的编织袋砸中工人唐某富头部造成其受伤。事发后深航鹏逸酒店立即拨打120急救电话求救，随后伤者唐某富被送往市中医医院东院进行抢救，2022年12月29日21点左右伤者唐某富抢救无效死亡，死亡原因为重度颅脑损伤。

在烟道井内部有工人进行修补作业且未设置相应防护措施的情况下，烟道井维修工人唐满富指挥卷扬机操作工人蒋冬发使用尼龙绳和编织袋向下方吊运维修材料，编织袋与捆绑袋口的尼龙绳突然失去连接而坠落，导致装运红砖的编织袋砸中工人唐满富头部造成受伤。因此，工人唐满富的违章指挥和工人蒋冬发的违规操作，是事故发生的直接原因。

（一）柳州龙创装饰工程有限公司作为工程项目的承接方：一要在进行项目分包时要加强对分包方企业或人员的资质和安全生产条件审核，杜绝将项目分包给无资质、不具备安全生产条件的单位或个人；二要与项目分包方签订安全生产管理协议或包含约定安全生产管理职责内容的纸质合同；三要加强对分包方安全生产工作统一协调、管理，定期进行安全检查，发现安全问题及时督促整改。

（二）蒋冬发作为具体作业人员：要遵守国家法律法规要求，严格按照要求组织作业，杜绝违章指挥、违规作业。
