安全事故调查报告

发布日期：2020-12-01 16:20　来源：城中区应急管理局

柳州市双渔汇DF酒吧“11•8”物体打击事故调查报告

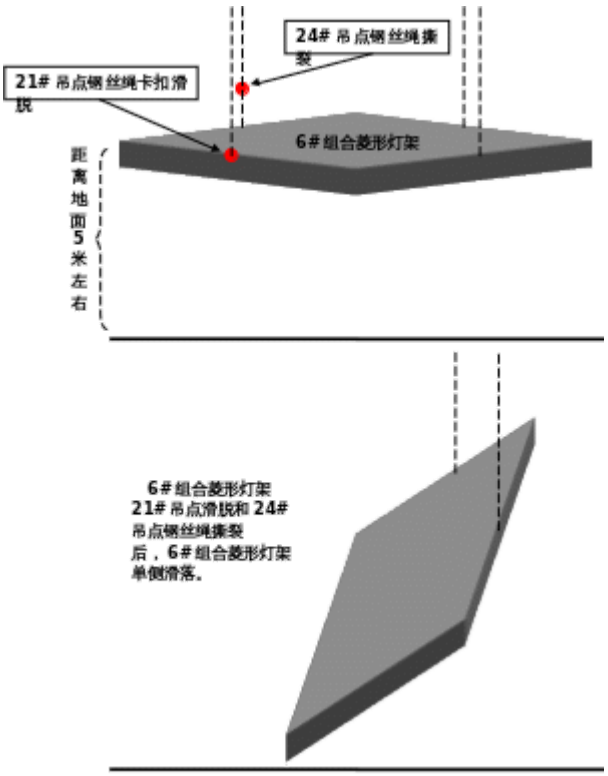
现场情况示意图

江苏联盛舞台设备有限公司在进行舞台设备安装过程中，由于安装工人麻痹大意，安装完成后未对舞台设备钢丝绳卡扣的锁紧力逐个复查，导致大厅顶部6#组合菱形灯架的21号吊点钢丝绳卡扣锁紧力未达到要求。该钢丝绳卡在组合菱形灯架下降至离地5米左右高度时发生滑移、松脱，同时由于组合菱形灯架自重因素发生重心瞬间偏移，致使同侧24号吊点钢丝绳受到冲击发生撕裂，最终造成6#组合菱形灯架单侧滑落。因此，江苏联盛舞台设备有限公司工作人员在绳卡安装过程中的疏忽是事故发生的直接原因。

（二）江苏联盛舞台设备有限公司要增加舞台安装设备的复检程序，确保安装流程合乎规范；要进一步提高安装工人的安全意识，加强对安装工人对设备安装操作规程的考核。
