日照泰东环保科技有限公司“6•26”事故调查报告

日照泰东环保科技有限公司
“6·26”事故调查报告

2024年6月26日9时00分许，日照泰东环保科技有限公司除尘灰粉煤灰车间备用水池水池内，发生一起事故
接经济损失108万元。

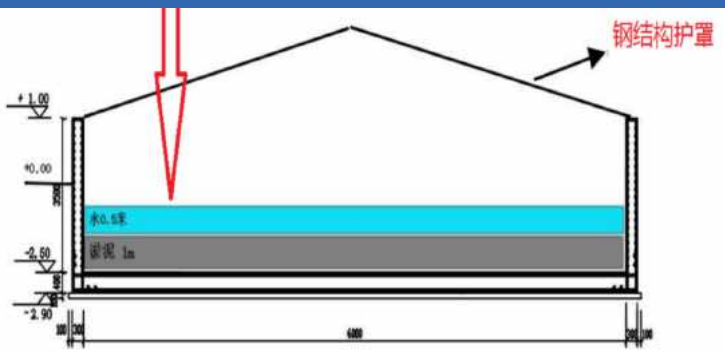
图一 事故发生地点示意图

事故发生地点位于泰东环保公司除尘灰粉煤灰车间备用水池内，备用水池周边堆满除尘灰，设置安全警示
