市南区闽江路123号“3·20”一般物体打击事故调查报告

2022年3月20日8时35分左右，市南区闽江路123号发生一起物体打击事故，造成1人死亡，直接经济损失97万元。

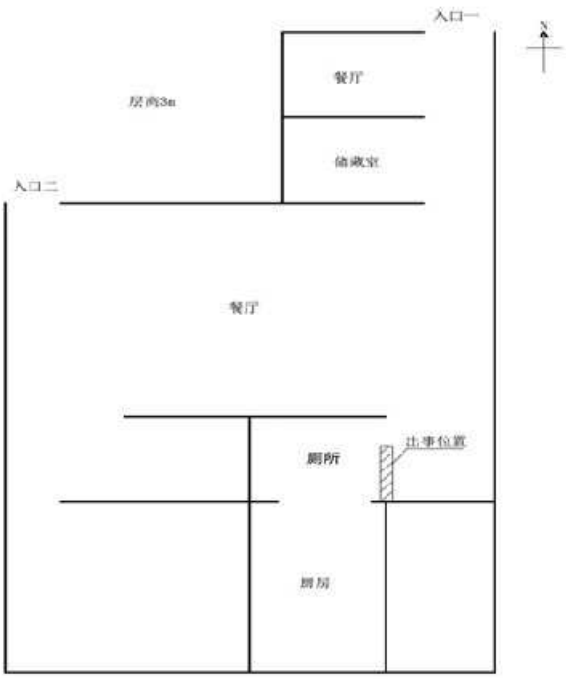
事故现场平面图[1]

市南区闽江路 123 号共六层,事故现场为 1 楼临街房屋，原为市南区褚氏岛城一汤羊肉馆，为砖混结构，总建筑面积 140 平方米左右，事发地点位于房屋内部厕所，距离房屋北门口约 11 米、距离东侧窗户约 4 米。倒塌墙体高度为 2 米、墙体宽度为 0.6 米、厚度为 0.24 米，为砖混结构。经调取图纸查看，倒塌墙体为承重墙。

[1] 黑色标记线框为出事位置

张光红安全意识和安全知识淡薄，未对所拆除墙体做安全支撑，即使用电镐对该墙体进行拆除；未按照自上而下的顺序，用电镐从墙体的下方进行拆除，导致上方墙体冲击荷载过大掉落倒塌，张光红被掉落倒塌的墙体砸中身体受伤，经抢救无效身亡。
