平顶山卫东区平顶山天安煤业股份有限公司十矿机械化工厂厂房维修项目“4•16”一般高处坠落事故调查报告

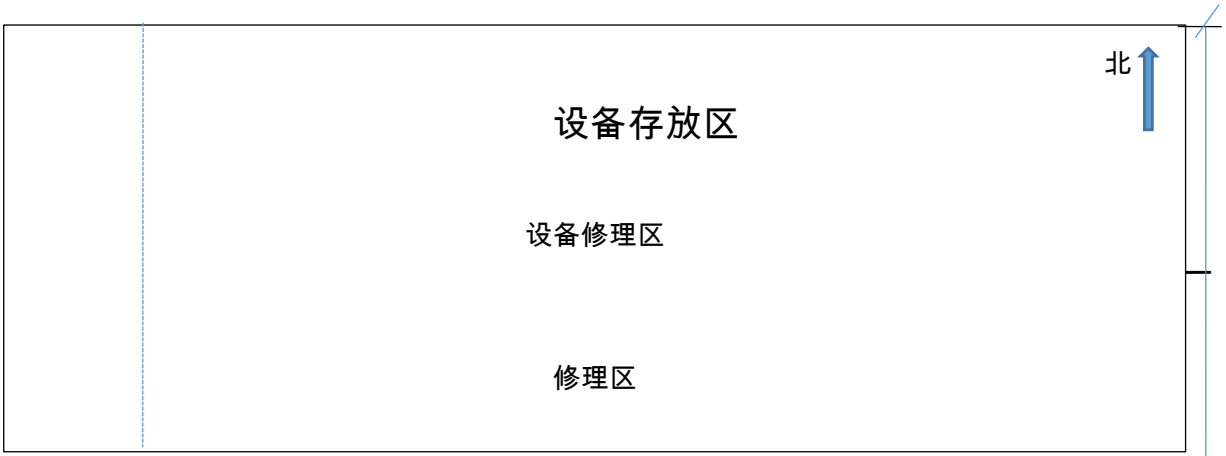
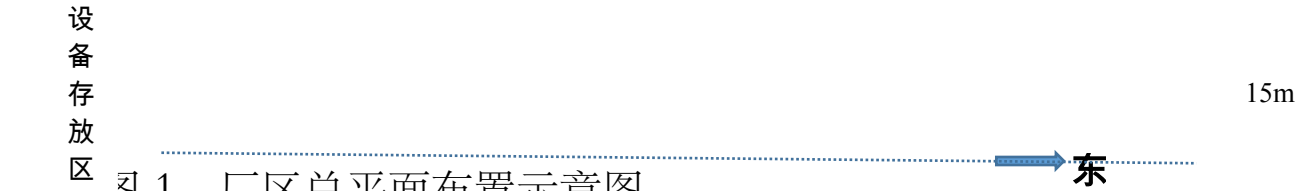
图-1 修理车间总平面布置示意图

机械化工厂修理车间总平面布置及基本情况：修理车间位于机械化工厂院内，面南背北朝向，厂区大门朝东，车间东西长76米（共19跨），南北宽15米（共3跨），车间主要从事设备修理作业，北半部为设备存放区，南半部为修理区，车间总高度9米，钢屋架轻质屋面，四周墙体为框混结构，南北墙体设上下3层窗户，最上部窗户距地面高度6米，位于行车轨道梁上部。

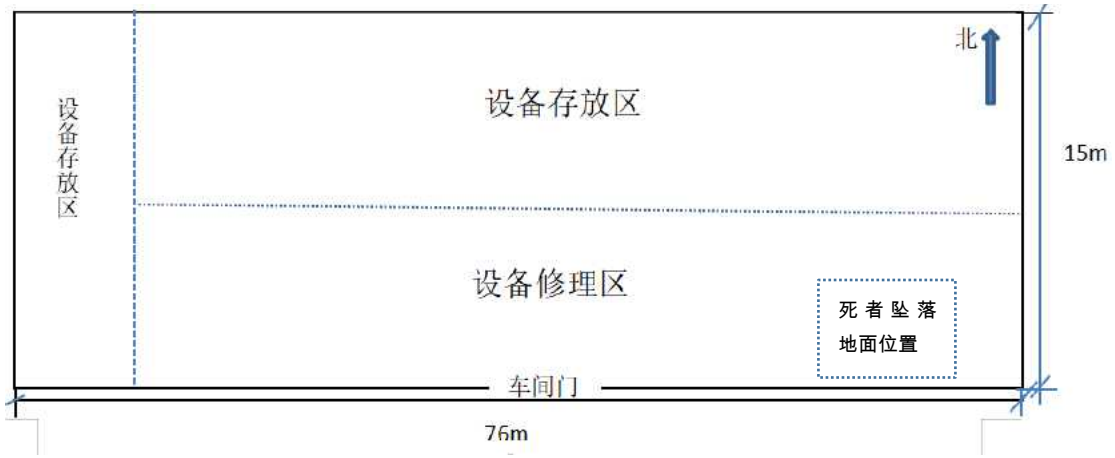
图-2　事故场所平面布置示意图

事故现场位于平煤股份十矿机械化工厂修理车间，死者秦保生自车间南墙东上部三层第三个窗户距地面 6 米高窗台上坠落至地面。事故现场平面布置示意图如下:

备注：死者坠落地面位置为修理车间东侧第三跨的修理区靠南墙位置

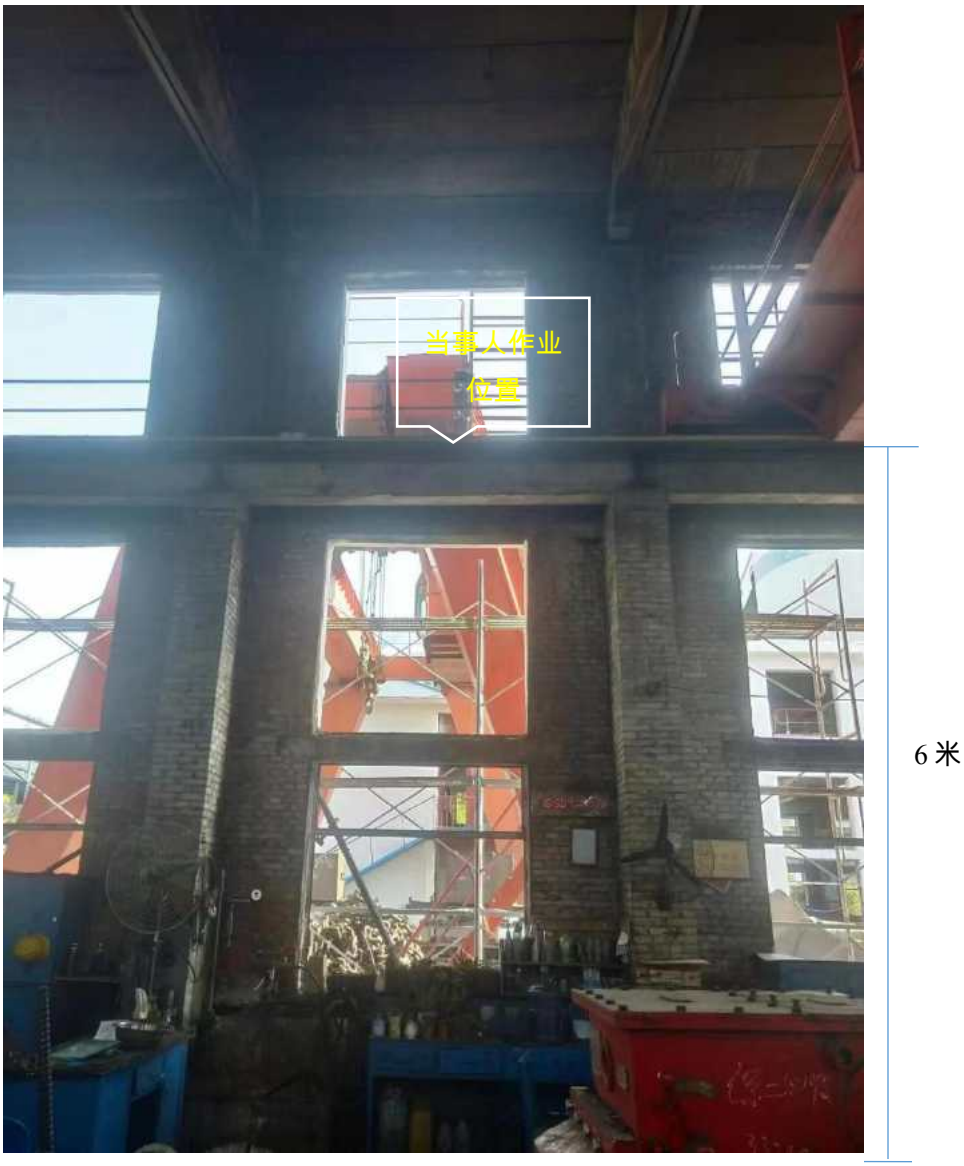
图-5　当事人作业位置现场图片

于行车轨道梁上部。事故作业位置位于南墙东上部三层窗台第三个窗户位置。

经调查分析事故的直接原因是：秦保生（死者）等作业人员违章作业，作业时安全带挂设在将被拆除的窗户上，未设置固定牢靠的安全带挂设点，无可靠的立足点，独自拆除窗户，用力过猛失稳踏空带动被拆除的窗户一起掉落地面，头部着地致死。
