武江西联腾越建筑科技集团有限公司“10·3”高处坠落一般事故调查报告

2025年10月3日9时41分，武江区西联镇碧桂园星悦十八期一标工地8#楼6层A单元，一名工人在进行阳台地面保护膜铺贴作业时，不慎从阳台坠落。该起事故导致一人死亡，直接经济损失约140万元。

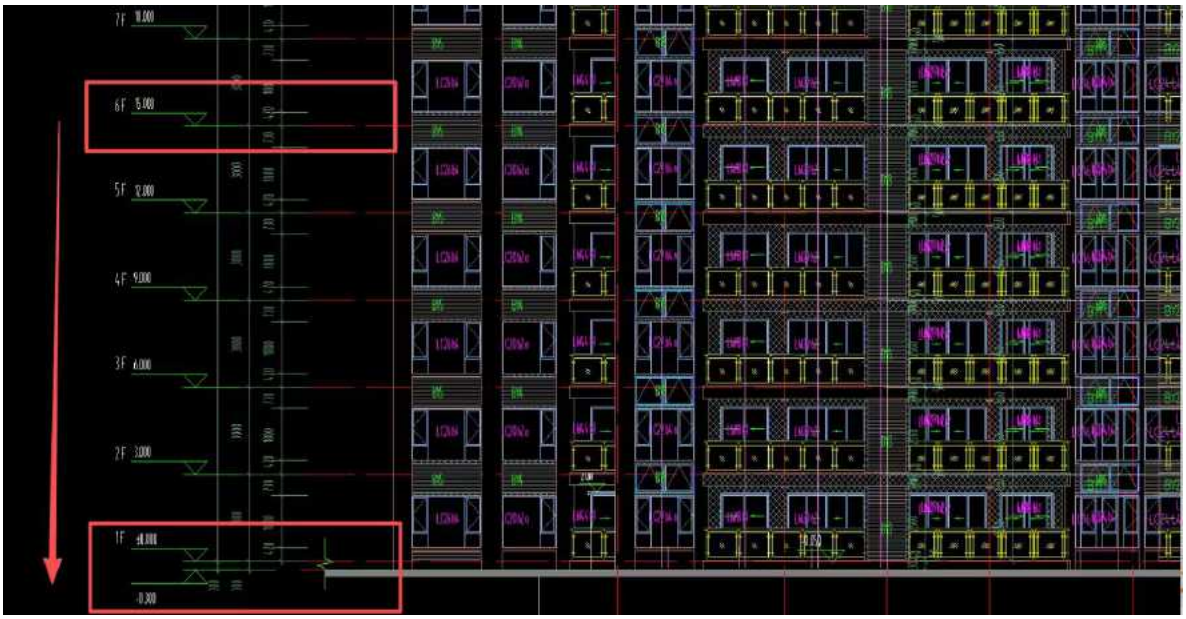
中客厅靠东侧墙边的施工材料上放有一捆安全绳。南阳台的地面有一层防水布覆盖，防水布边缘用胶带密封，在南阳台东部地面见有一把长 22 厘米剪刀，剪刀刀尖朝西，南阳台南侧未安装有护栏，在南阳台小矮墙的东南部上沿见有擦蹭痕迹，林*红坠楼处高度为 15 米，阳台临边处未见安全警示标识。

（上图为事故发生时林*红铺贴地砖保护膜处）

（上图为破损的安全帽及死者掉落的鞋子）

（上图为事故发生地施工图，坠落高度为 15 米）

（上图为星悦十八期一标 8#楼 6 层客厅推拉门处安装的护栏）

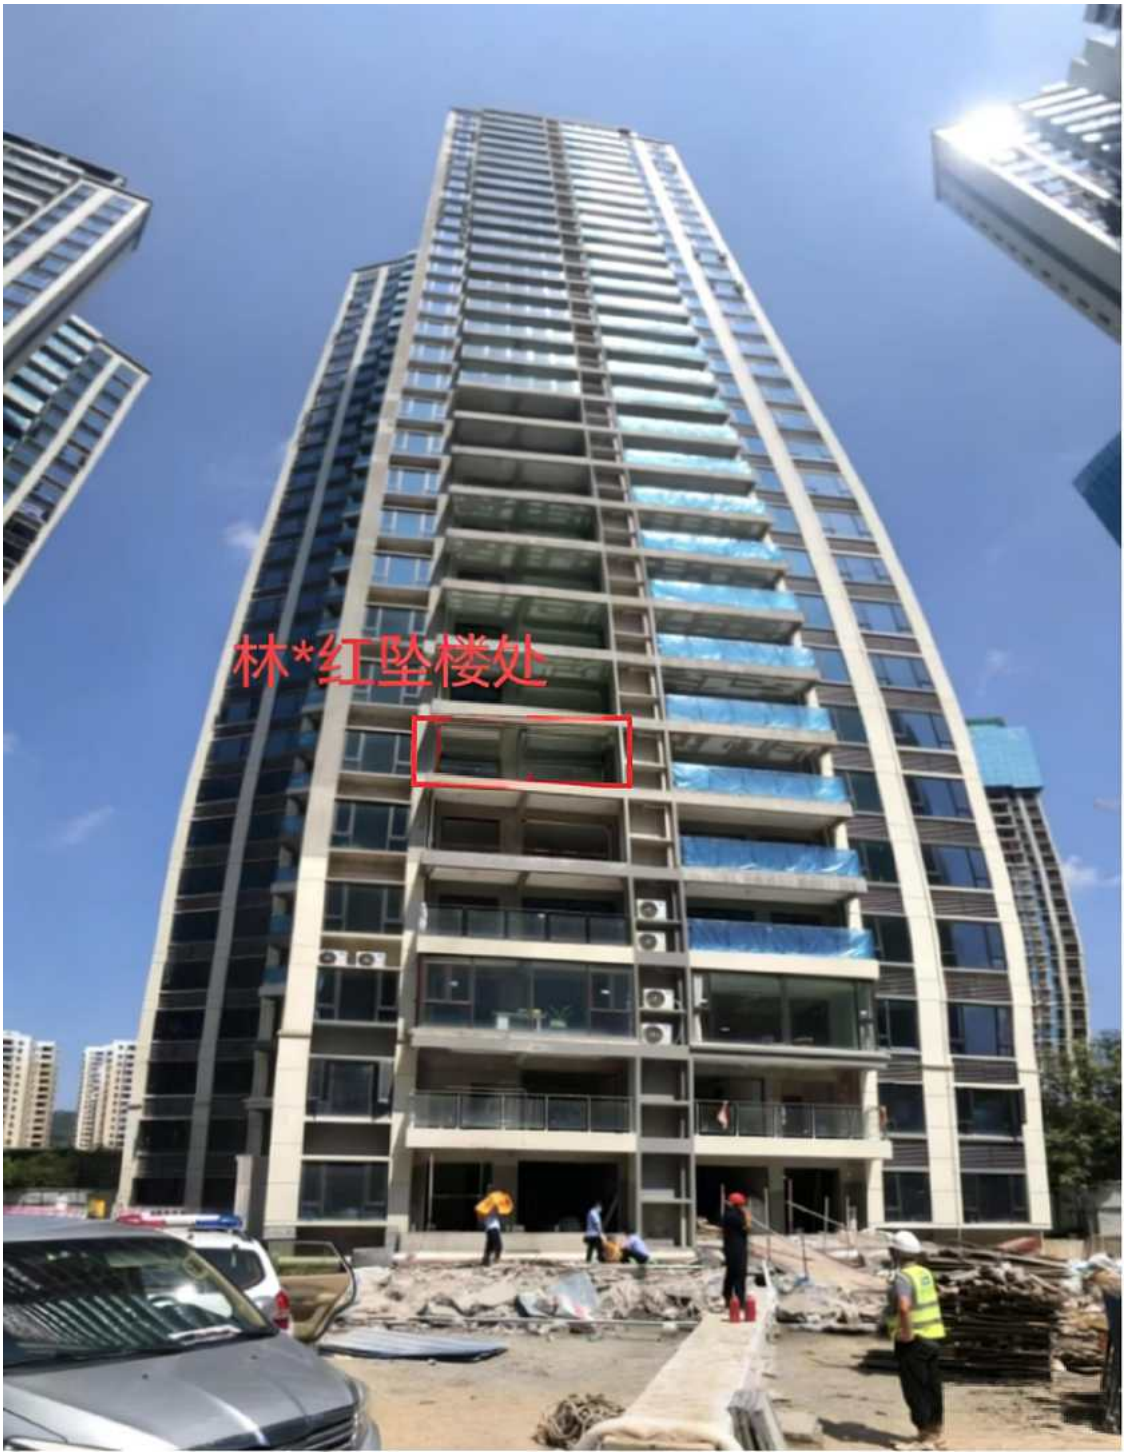
（上图为事故现场发现的安全带）

（上图为事故发生时星悦十八期一标 8#楼现场）
