【城中区应急管理局】柳州市城中区新希望小区 “7•5”高处坠落 事故调查报告

发布日期：2021-08-31 10:00　来源：城中区应急管理局

柳州市城中区新希望小区 “7·5”高处坠落

事故调查报告

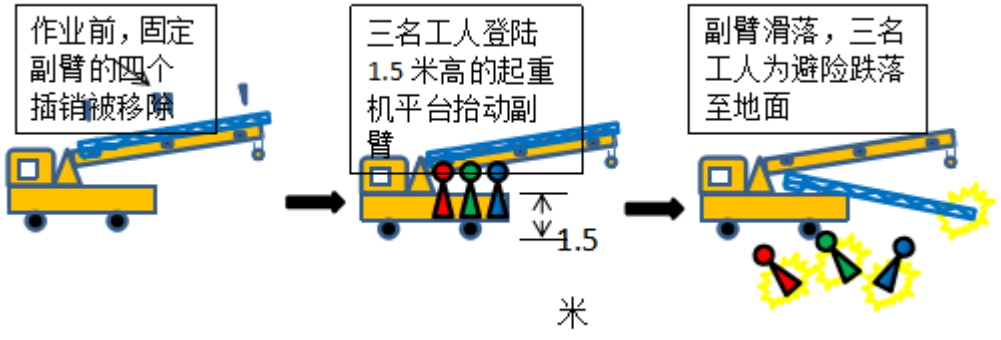
图 5　事故发生经过示意图

1.起重机副臂的四根插销被移除后，副臂与吊车失去刚性连接，人为抬起副臂过程中，吊车副臂三个支撑点受力方向发生变化导致滑落，三人为避险跌落至地面。

2.起重机司机刘某奎违规指挥，让没有经过培训的工人安装起重机副臂。
