“10·21”福田区侨香村死亡事故调查报告

福田区第七期优质饮用水入户工程（第五批）施工总承包工程。

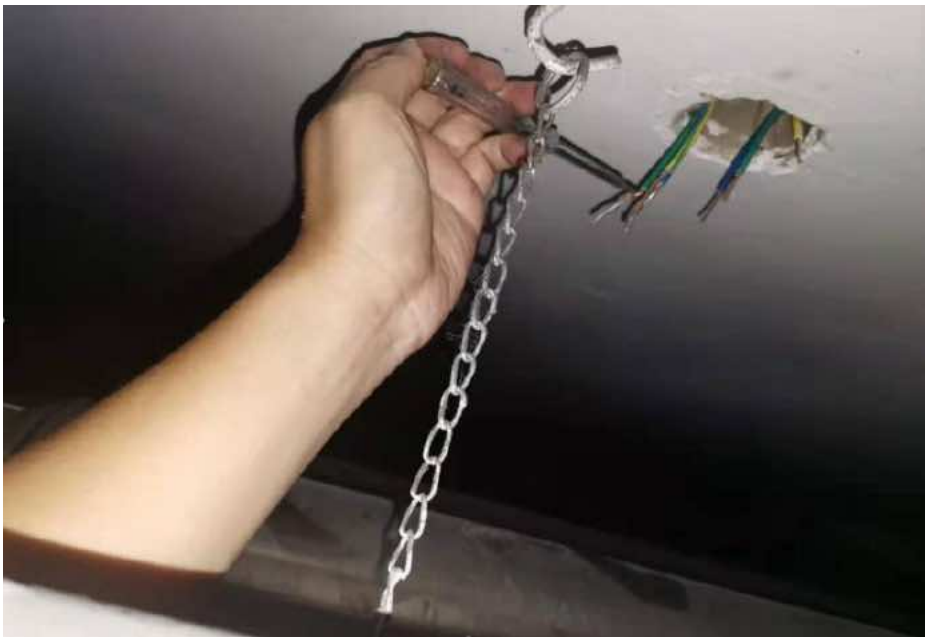
（图一）地下车库事发现场，天花距地面高度为 3.45 米

（图二）地下车库的天花钻孔内显示伤及的预埋照明线路

（图三）现场检测，金属支架未发现带电现象。

（图四）地下车库照明灯用电线，有六根电源线线头铜芯裸露。

（图五）现场绿色电源线头裸露呈现烧熔现象。

（图六）现场测量绿色电源线存在带电现象。

（图七）事发点处有新的摩擦和高温烧过的痕迹。

（图八）经过现场勘查确认，事发现场绿色电源线与该组电源开关连接。

（图九）事发时李某露使用的铝合金梯（长度为 2.4 米）

一是作业人员在涉电检修作业时，身体裸露部位与带电电源线铜芯裸露处铺设的水管发生接触时形成完整回路通电，导致触电；二是作业人员从事涉电作业时，未穿戴配备劳动防护用品（绝缘手套）；三是地下车库的地面到顶部的高度为 3.45 米，属于高空作业范畴，作业人员高处作业时未使用劳动防护用品（安全带）。
