无棣德信化工有限公司“11·6”一般伤害事故调查报告

经调查认定，无棣德信化工有限公司“11·6”事故是一起一般生产安全责任事故。

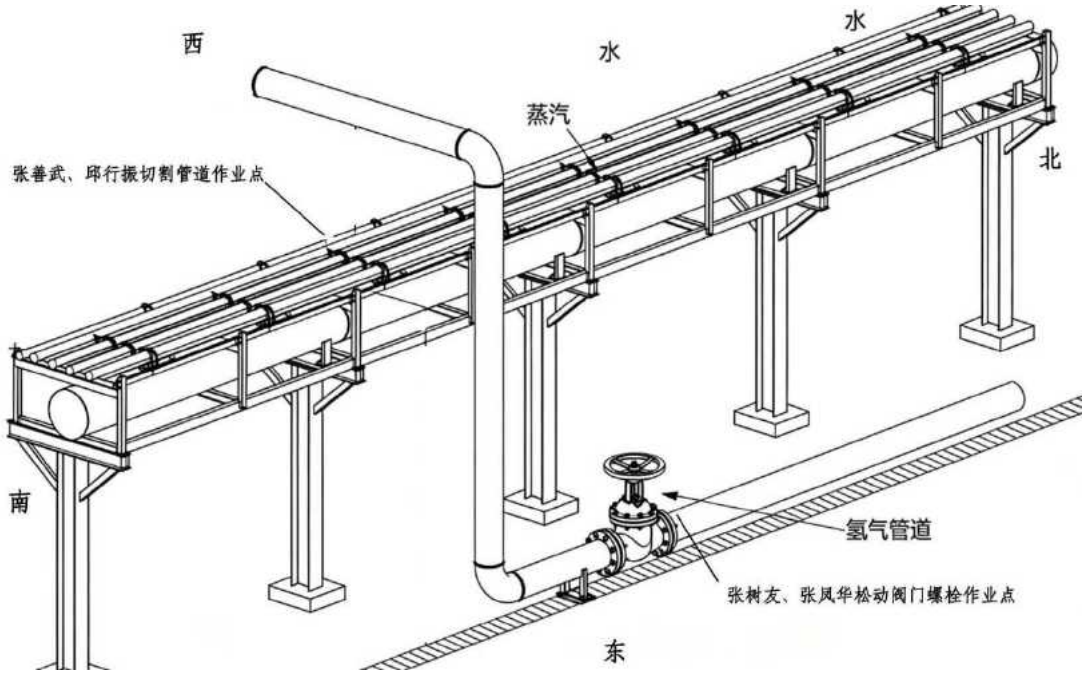
事故管廊所在装置原为无棣鑫岳燃化有限公司(与德信公司同属于鑫岳集团下属公司）加氢装置，2023年3月停用，主装置已拆除，现场剩余部分水、氢气、蒸汽等管道及管廊。2024年初鑫岳集团将该土地划入德信公司，计划用于建设32万吨/年聚醚多元醇项目。

事故管廊为南北走向，高约5米，原铺设有水、蒸汽及其他介质管道。管廊东侧地面铺设有一条南北走向的氢气管线，氢气管线自阀门向南约一米后，转向上至管廊上方，又转向西跨越管廊延伸约3米后断开。
