栾川县驰阳商贸有限公司 2021 年 “9·16” 亡人事故查调查报告

来源：栾川县应急管理局　发布时间：2026-06-01

经调查认定：该事故是一起设备安装过程中，因链轮轴断裂、吊装物坠落造成1人死亡的一般生产安全责任事故。

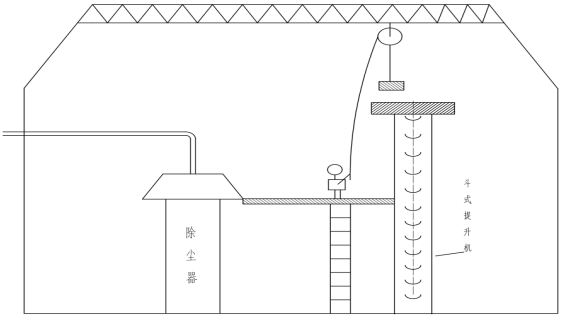
经查，死者闫某坤系东方亿鑫派驻驰阳商贸现场施工负责人兼技术员，负责本次设备安装施工的组织、指导工作。2021年9月16日，闫某
李某付、吉某3名施工人员，开展斗式提升机驱动装置吊装作业。该斗式提升机高度约7米，与车间行车垂直间距较小，行车提升行程不足，无
需求，施工人员遂将手拉葫芦（倒链）固定于厂房屋顶钢梁，采用手拉葫芦起吊重约1吨的驱动装置至提升机顶部。

当日7时57分许，闫某坤站在距地面约4米高的设备平台上操作手拉葫芦，其余3人在地面用绳索牵引驱动装置缓慢就位。在驱动装置即将
拉葫芦链轮轴突然断裂，吊装物坠落，闫某坤避让不及被砸中头部，当场倒在设备平台上。现场人员立即拨打120急救电话，闫某坤被紧急送
抢救，经抢救无效死亡。

经安全技术专家现场勘查、技术分析研判，结合公安部门当日出警记录、相关当事人调查询问笔录及第一次事故调查资料，综合认定本次为：设备安装吊装作业过程中，所使用的手拉葫芦链轮轴断裂，吊装物失去牵引后坠落，砸中正在操作的闫俊坤，造成其死亡。

相关企业要深刻汲取本次事故教训，举一反三，全面开展安全生产自查自纠工作。一是强化工贸企业建设项目及外包工程安全管理，坚决管、包而不管”现象，对承包单位的资质、安全管理体系进行严格核查，明确双方安全责任；二是健全并严格执行安全生产责任制，配备专职加强施工现场安全监护；三是规范施工管理，所有危险作业必须编制专项施工方案，开展针对性安全技术交底，对施工所用设备、吊具进行定测，及时消除设备安全隐患；四是加强施工人员安全生产教育培训，提升从业人员安全意识、风险辨识能力和规范操作水平，有效遏制“三违”违章作业、违反劳动纪律）行为。
