修文扎佐贵州鼎茂汇鑫钢结构工程有限公司“4·23”一般高处坠落事故调查报告

一般高处坠落事故调查组

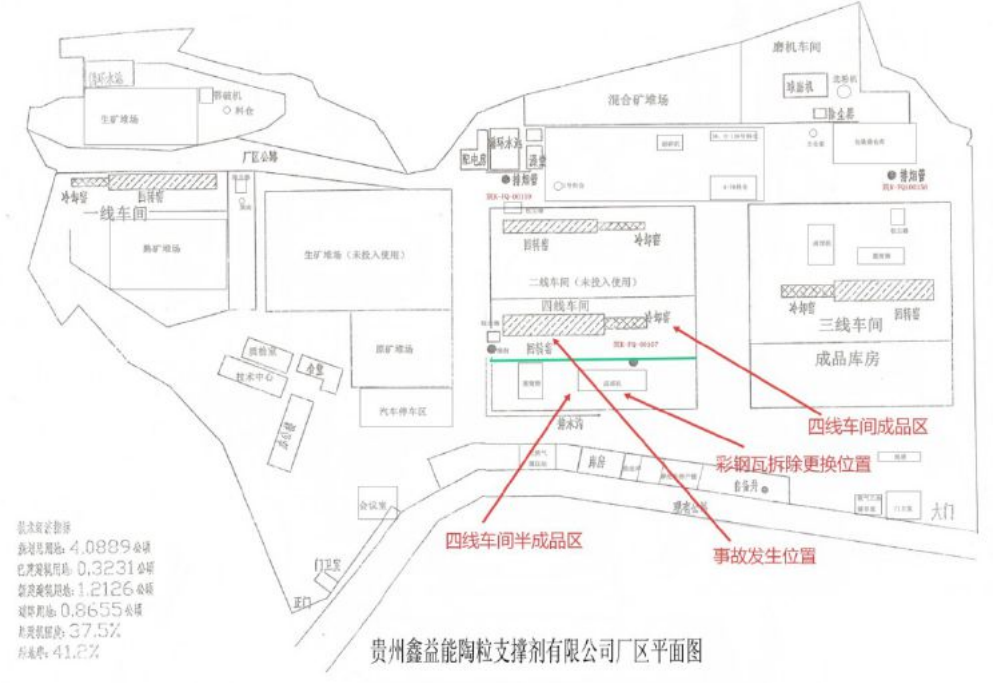
图 1 涉事项目平面图

项目名称：四线车间厂棚彩钢瓦拆除更换项目。**发包方**：鑫益能公司，**承包方**：鼎茂公司。该项目未签订施工合同，2026 年 4 月 22 日签订了《贵州鑫益能公司外包作业安全管理协议》，作业期限 2026 年 4 月 23 日至 4 月 25 日，鑫益能公司签订人员是安全员向某某，鼎茂公司签订人员是冯某甲（死者）。彩钢瓦更换数量：50 张，面积 427.5 平方米。该项目施工作业人员 4 人：冯某甲（项目负责人、安全监护人员）[1]、施工人员王某甲、苏某某、卢某某。涉事项目如图 1、图 2 所示。
