三门峡灵宝澜风足疗店“5·2”较大火灾事故调查报告

河南省政府事故调查组

2026 年 6 月

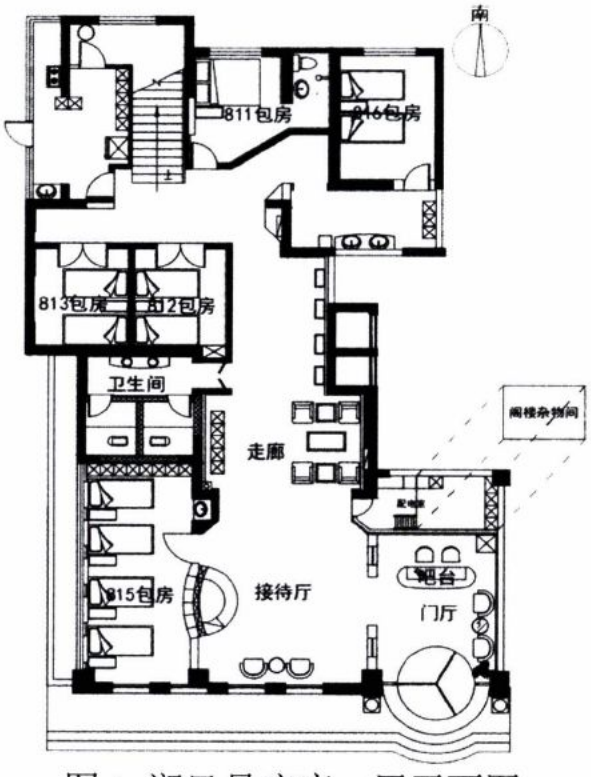
图1 澜风足疗店一层平面图

（1）场所情况。澜风足疗店位于金都首府3号楼（一类高层住宅，地上22层，地下1层）临街102号、103号商铺，经营场所上下共两层，实际面积591平方米（不动产权登记面积540.4平方米）。其中一层面积251平方米，设有门厅、包间5间、盥洗间1间、供水设备间1间，一层东南部有一部楼梯通向二层，西北部和东南部各设置1个安全出口直通室外（见图1）。二层面积340平方米，设有包间6间、员工宿舍3间（见图2）。

5月2日6时20分许，祈福台西侧放置的蜡烛燃烧至低于台基护栏处，导致台基护栏起火，随后引燃祈福台上放置的可燃物和祈福台本体。火势从西南墙角迅速向上蔓延，引燃墙面木质装修材料和屋顶聚氨酯装饰条，高温烟气沿屋顶迅速蔓延至各区域。火灾发生时，澜风足疗店内共有6名顾客（一层4人、二层2人）和5名员工（均在二层）正在休息，其中5名员工通过二层999宿舍南侧窗户逃生至室外遮雨棚上。

（一）起火原因。综合调查询问、现场勘验、视频分析、检验鉴定、实验验证以及专家意见，排除放火、电气、吸烟、自燃等因素，认定事故直接原因系一层门厅祈福台上燃烧的蜡烛引燃紧邻的塑料部件起火，进而引燃祈福台以及墙面、顶棚易燃可燃装饰装修材料蔓延成灾。

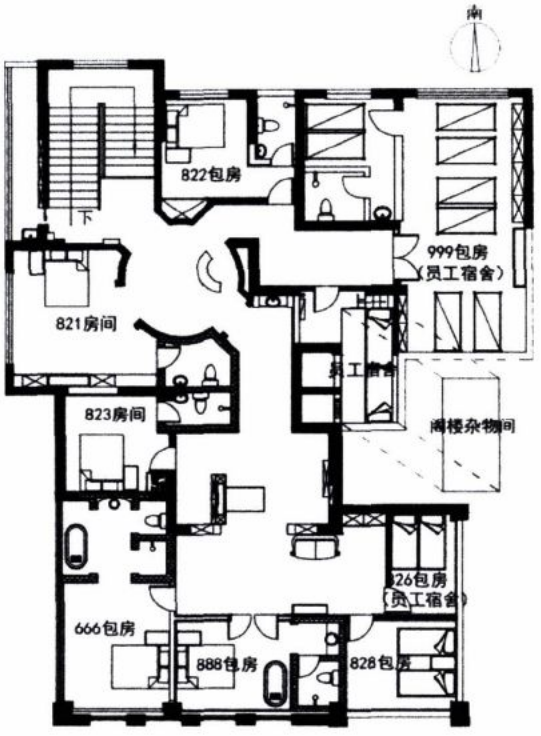
图 2 澜风足疗店二层平面图

（三）人员伤亡原因。一是有毒烟气致命性强。澜风足疗店吊顶的聚氨酯装饰条、大厅和走道内放置的沙发皮革材料以及装饰墙壁的木质板材等装饰装修材料，燃烧产生一氧化碳、氰化氢、溴化氢、二氧化硫等有毒有害烟气，6名遇难人员均符合一氧化碳中毒致死特征。二是烟气迅速蔓延导致逃生受阻。澜风足疗店一层、二层吊顶上方均为贯通空间，并布设有连通各房间的通风

和空调管道，一层与二层之间仅有一部疏散楼梯，有毒烟气通过吊顶空间、通风管道、楼梯间迅速充满足疗店公共区域及包间，导致人员无法安全逃生。加之6名遇难顾客在火灾发生前均曾饮酒，未能及时察觉、发现初期火情。

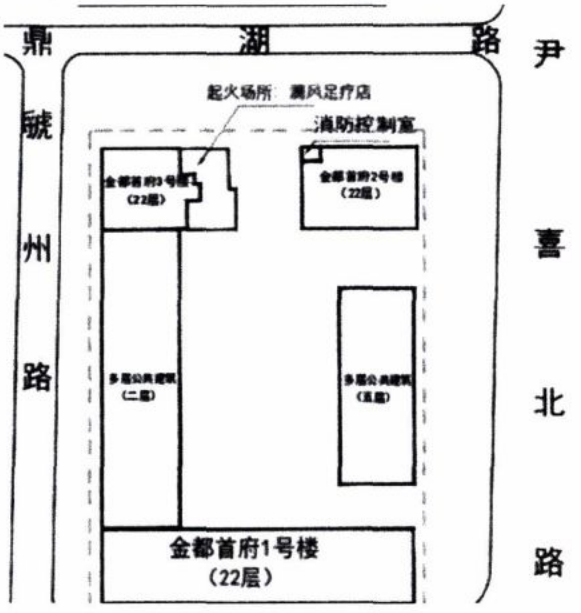
图3 金都首府小区平面布局

2.金都首府小区。灵宝市金都首府小区位于三门峡灵宝市尹庄镇鼎湖路，共 5 栋楼，1-3 号楼为高层住宅，均为框架剪力墙结构，地上 22 层，地下 1 层；其余 2 栋为多层公共建筑（见图 3）。

该小区办理了用地、规划、施工许可、消防设计备案、消防验收、竣工验收备案等手续。设有火灾自动报警系统、自动喷水灭火系统、室内消火栓系统、应急照明和安全疏散设施等。消防控制室设在小区北侧地下车库出口处。
