# 开滦（集团）有限责任公司钱家营矿业分公司“10·7”一般运输事故调查报告

2024年10月7日17时40分许，开滦（集团）有限责任公司钱家营矿业分公司（以下简称“钱家营矿”）井下九采轨道山发生一起运输事故，造成1人遇难，直接经济损失114.35万元。

经调查认定，这是一起一般生产安全责任事故，类别为运输事故。现将事故调查情况报告如下。

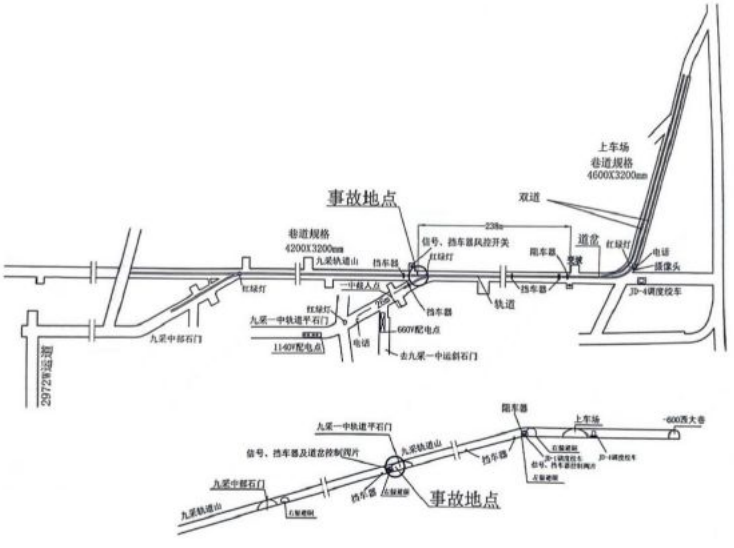
图1：九采轨道山辅助运输区域示意图

1.事故地点概况。事故发生在九采轨道山的一中轨道平石门岔口处，九采轨道山巷道长度923.4m，设计坡度15°40′，巷道净高2.8m，净宽4.0m，采用锚喷+架棚联合支护方式，巷道内铺设有轨距600mm的30kg/m轨道，轨道居巷中布置。在上坡头安装有JD-4型调度绞车一台，最大牵引力40kN，绞车硐室安设有声光组合信号1套。在上部平车场接近变坡点处安设阻车器1处，并与变坡点往下20m处安装的连环挡车器闭锁。距九采轨山上坡头车场20m处和上坡头绞车硐室位置各安设有视频监控系统1套。九采轨道山下山方向距离一中轨道平石门交岔口16m处安设有挡车器1副，右侧设有躲避硐，内设有声光信号装置、挡车器及道岔控制阀门，巷道顶部设有警示灯。九采轨道山一中轨道平石门交岔口处轨道底板采用水泥硬化；一中轨道平石门内安装有通讯电话，位置距岔口26m。（九采轨山辅助运输区域详见图1）

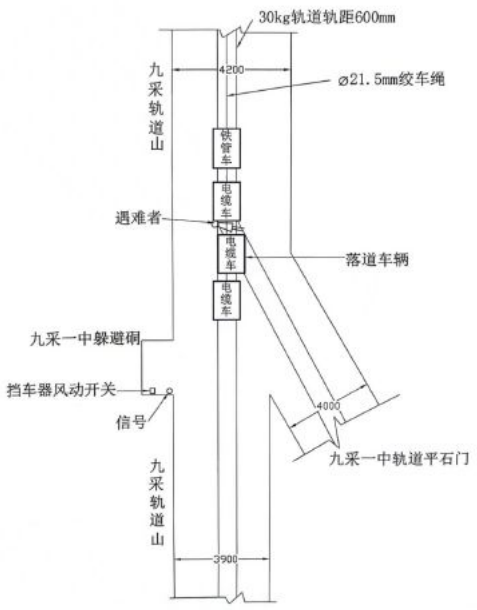
图2：事故现场示意图

10月8、9日，事故调查组人员先后二次入井进行现场勘查（事故现场示意图见图2），并对相关装置现场试验，情况如下：

（5）视频监控系统：距九采轨道山上坡头车场20m处安设有视频监控系统，但因故障不能实现信息上传；九采轨道山上坡头绞车硐室位置处安设有视频监控系统，但因未安设信号线不能使用；轨道山一中轨道平石门岔口事故地点未安设视频监控系统。事故发生期间，未能对九采轨道山上坡头及车场、一中轨道平石门岔口事故地点及附近巷道内的现场作业人员实施监控。

（7）事故地点轨道及敷设：九采轨道山一中轨道平石门岔口位置敷设轨道质量30kg/m，轨距600mm。经现场实测，事故地点轨道质量：距道岔以下7m范围内有2处轨道面高低偏差分别为11mm和13mm，不符合规定要求。

（8）事故地点巷道及底板：九采一中轨道底板采用水泥硬化，巷道底板（靠近一中轨道平石门岔口侧）有一长度0.9m明显刮擦痕迹，水泥硬化面破碎损坏。结合现场勘查和调查取证，该处刮擦痕迹符合叉子车脱轨掉道实际。

（9）距躲避硐轨道山上山方向4.5m处左侧轨道外边缘有明显血迹，局部用矿渣覆盖；查勘事故车辆（已运至九采轨道山平石门位置）发现，第一辆装载电缆车（事故中从上往下数第二辆叉子车）底盘右下角底部有一处凝固血迹。
