平顶山卫东区平顶山天安煤业股份有限公司十矿机械化工厂厂房维修项目“4•16”一般高处坠落事故调查报告

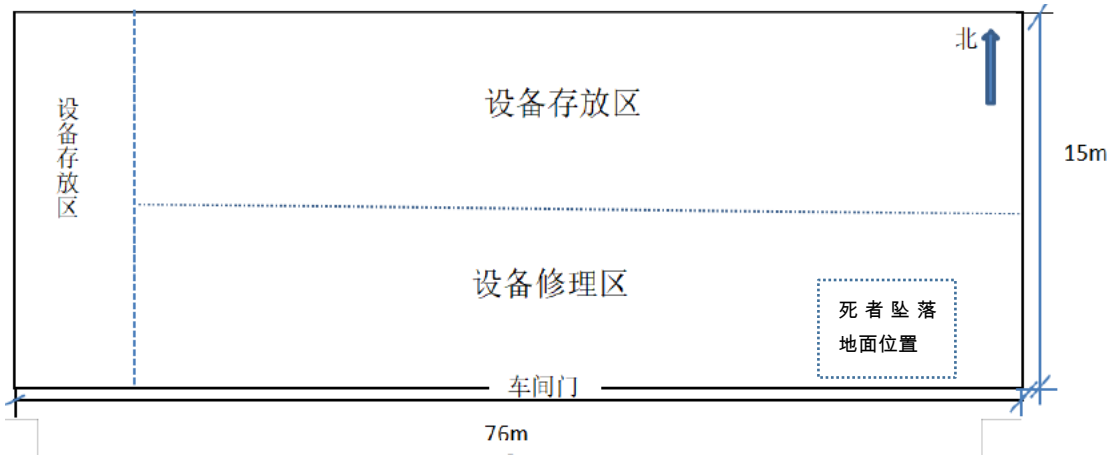
图-2　事故场所平面布置示意图

事故现场位于平煤股份十矿机械化工厂修理车间，死者秦保生自车间南墙东上部三层第三个窗户距地面 6 米高窗台上坠落至地面。事故现场平面布置示意图如下：

备注：死者坠落地面位置为修理车间东侧第三跨的修理区靠南墙位置

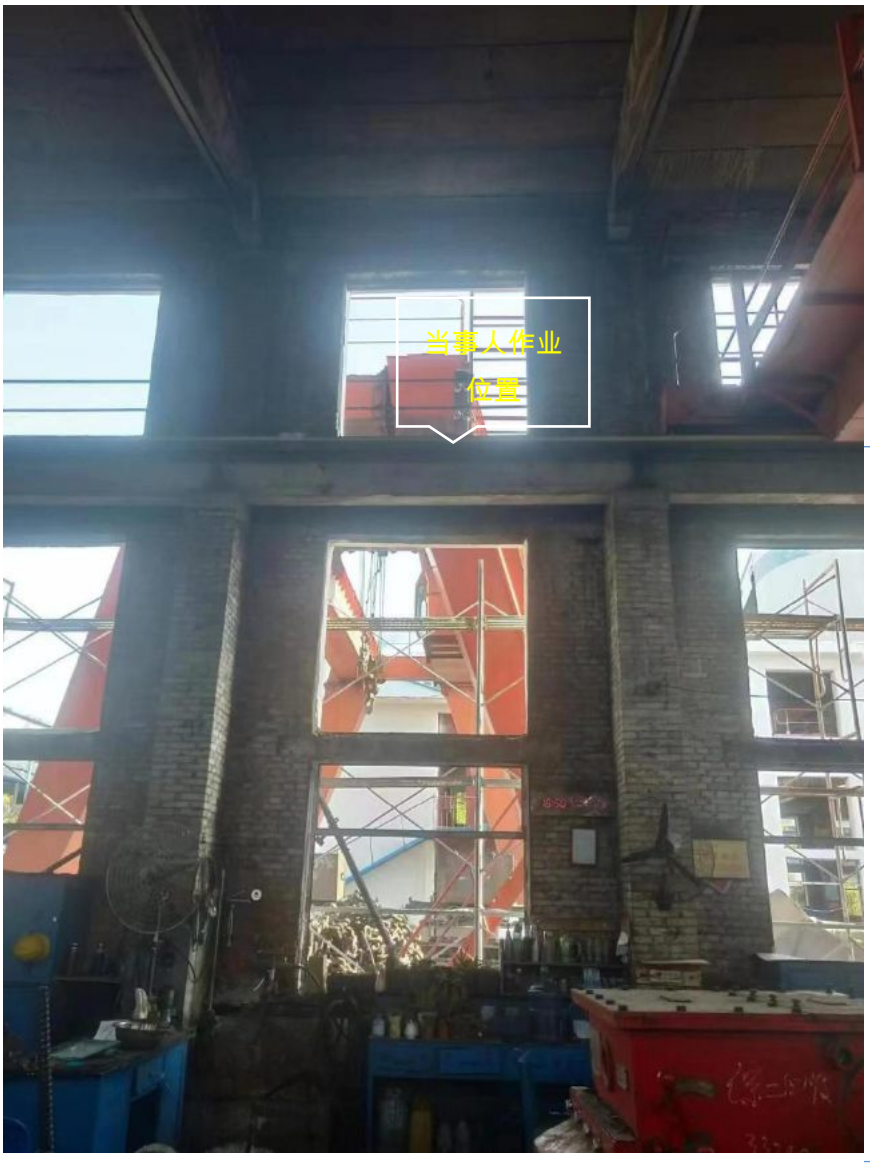
图-5　当事人作业位置现场图片

2023年4月16日7时许，酬安装饰公司临时雇佣工人贾国旗安排张二伟、秦保生、李建民、娄建国、李合军等5人拆除作业和机械化工厂生产工作交替进行。大约10时机械化工厂车间停电后，张二伟等5人开始工作，12时30分许开始拆除修理车间南侧上部3层窗户。秦保生、李建民、娄建国3人从外部5.7米高的脚手架上攀爬到距离脚手架1.4米高的上部3层窗户，

并进入车间无任何安全防护设施的行车轨道梁（宽度300mm）上（行车轨道梁距离地面高度6米），这3人把安全带系在需要拆除的窗户上，李建民、娄建国用气焊割，随后秦保生拆除。当时张二伟在车间门口大约距离拆除位置28米地面处做警戒监护工作，李合军在车间外面拆除窗户的下方安全区域内做警戒监护工作，张二伟听到了一声异响后发现秦保生从6米高处坠落。李合军12时40分许拨打了120求救电话，10分钟左右120救护车赶到现场，抢救30分钟后，抢救无效死亡。

经调查分析事故的直接原因是：秦保生（死者）等作业人员违章作业，作业时安全带挂设在将被拆除的窗户上，未设置固定牢靠的安全带挂设点，无可靠的立足点，独自拆除窗户，用力过猛失稳踏空带动被拆除的窗户一起掉落地面，头部着地致死。
