康县望关 S44 康略高速公路 KLJD1 标“3·18”一般其他伤害事故调查报告

康县人民政府“3·18”事故调查组

2025 年 5 月 9 日

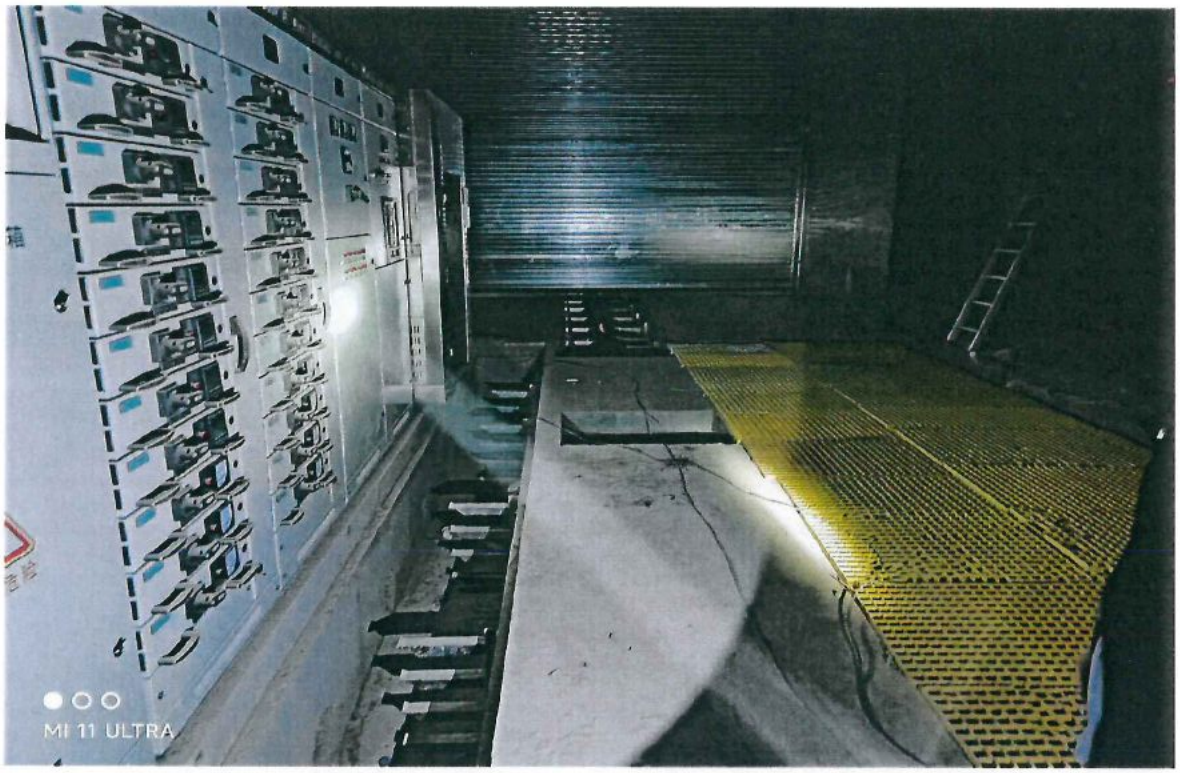
事故发生地点位于康县望关镇贯上村S44康略高速梁家山隧道2号洞变机电安装施工现场，邢某某跌落位置距离望关方向隧道出口2468米处电缆沟槽中间，作业现场电缆沟槽宽80cm、深100cm、长30m，电缆沟槽内设有角钢电缆支架，由于正在安装配电柜接地铜排螺丝，电缆沟槽防护板处于打开状态。邢某某所佩戴安全帽符合国家安全标准，邢某某跌落至电缆沟后安全帽帽带锁扣处于松动状态。事故当天，梁家山隧道2号洞变内有发电设备供电的临时照明，光线良好。

图 3 配电柜及电缆沟槽照片

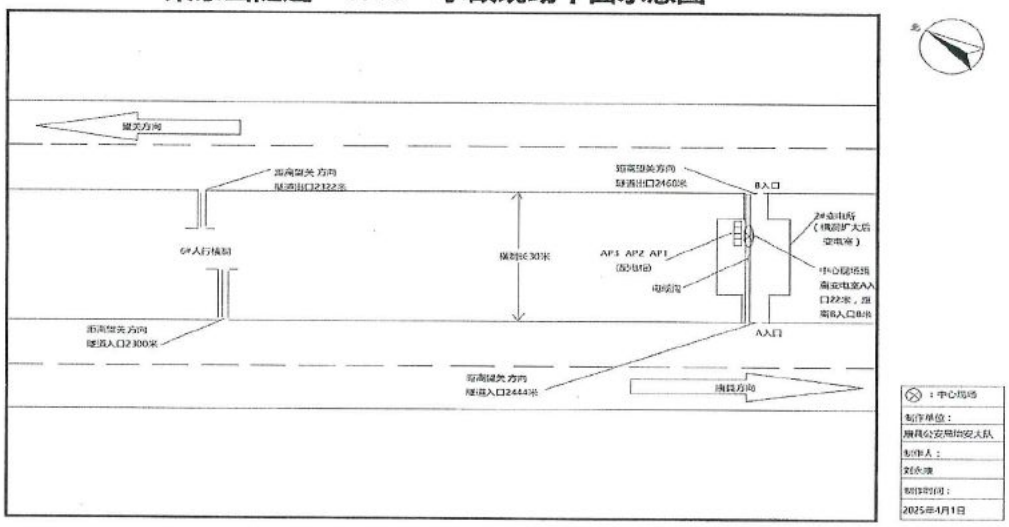
图 5 事故现场平面示意图

2025年3月18日10时许，周某某与王某某（乾某公司专职安全管理人员）在梁家山隧道2号洞变巡检时发现配电柜接地铜排螺丝缺失，遂分别在高压柜、低压柜开展安装作业。10时30分，2人在作业过程种听到惨叫声，发现邢某某（现场物资看管人员）跌落在电缆沟槽内，后脑出血。事故发生时，邢某某负责现场器材看管，无具体作业任务，在器材看管闲余时间，发现周某某与王某某2人在安装配电柜接地铜排螺丝，便过去查看，过程中脚下踩空跌倒，导致头部先撞向高压配电柜，安全帽偏移至面部，随后跌落至电缆沟槽内，后脑撞击角钢支架，发生跌入沟槽伤害事故。
