济源市德鸿尚院“11·26”一般高处坠落事故调查报告

2025年11月26日8时左右，济源市德鸿尚院项目地下室入口雨棚打胶时，发生一起高处坠落事故，造成1人死亡，直接经济损失150余万元。

经调查认定，济源市德鸿尚院“11·26”高处坠落事故是一起因违章作业造成的一般瞒报生产安全责任事故。

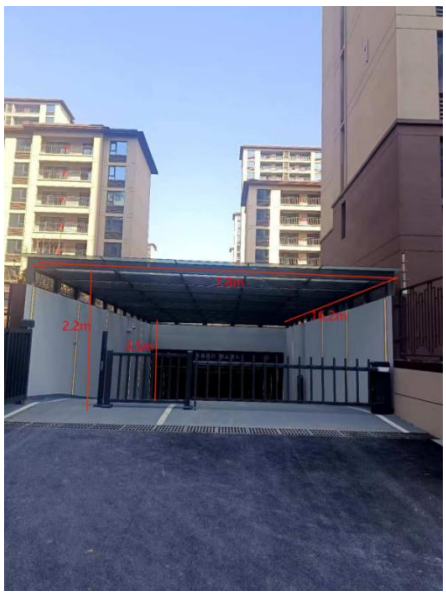
图 1

2025 年 11 月 26 日 8 时左右，聂**组织 6 名工人在施工现场安装地下车库雨棚玻璃，聂**负责施工现场管理，连**负责操作吊车向车库棚上吊玻璃，由于施工时使用的双面胶条与以前不同，聂**爬到距离地面垂高 2.7m 的钢结构雨棚上去查看新双面胶条是否能用，雨棚下方未设置防坠设施。聂**查看过程中，未正确佩戴安全帽，未系挂安全带，在雨棚顶上移动过程中脚下踩空（其旁边的玻璃还未安装），从雨棚顶空洞坠落至地下车库出入车道地面上。头部受伤，送至济源市中医院进行救治。11 月 26 日下午 4 时手术结束后留院观察治疗。经过 7 天的治疗，于 12 月 3 日下午 2 时救治无效死亡。

事故发生地位于济源市文博路与科工路交叉口东北角德鸿尚院项目 3#地下车库雨棚施工现场，雨棚顶部采用钢化夹胶玻

璃，平面尺寸 7.8m×16.2m，高度（入口最低处 2.2m，里面最高处 5m,详见图 1）。雨棚顶共需安装 50 块玻璃(玻璃尺寸 1460mm×1700mm），截至事发前已安装 32 块玻璃，还有 18 块玻璃未安装，聂**（死者）站立位置离地面高度 2.7m，坠落前站立位置旁边的玻璃还未安装，雨棚周围及下方未设置防坠落安全措施。

事故直接原因是：作业人员违规违章作业，未按要求佩戴使用劳动防护用品；登高作业没有按要求使用相应具有稳固可靠落脚点的登高工具或设备。

1.领越金属制品要全面汲取事故教训，切实履行安全生产主体责任，防止类似事故发生。一是要加强安全生产教育和培训，保证从业人员具备必要的安全生产知识，掌握本岗位的安全操作技能，了解事故应急处理措施。二是要建立健全安全生产规章制度和操作规程，加强安全检查，做好临边作业安全防护措施，及时消除生产安全事故隐患。三是为从业人员提供符合国家标准或者行业标准的劳动防护用品，并监督、教育从业人员按照使用规则佩戴、使用，遵守操作规程，杜绝违章作业行为。
