宁东基地宁夏泸天化生态肥业有限责任公司高效复合肥项目造粒塔构筑物工程“10·11”一般高处坠落事故调查报告

宁东能源化工基地管理委员会事故调查组

2026 年 1 月

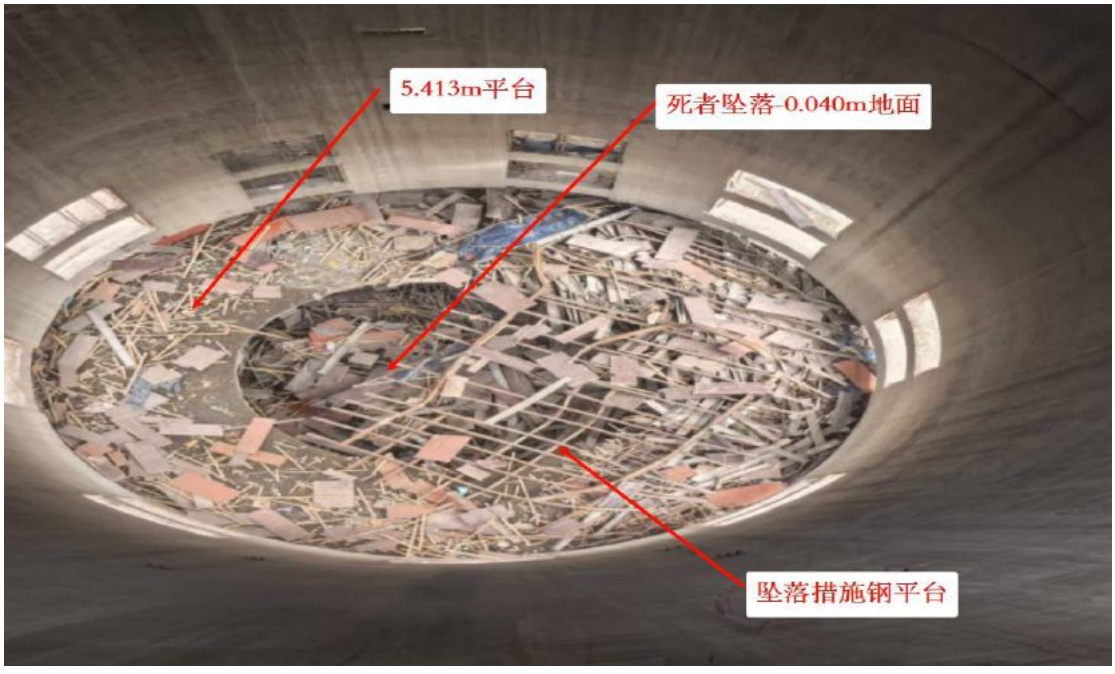
图 2 措施平台坠落现场俯视图

事故发生地点位于造粒塔圆塔 92.77 米处措施钢平台，措施钢平台尺寸 10 米×19 米;圆塔 5.413 米处平台宽度为 4.5 米，中间圆形吊装孔直径为 10 米；5.413 米至 92.77 米之间无其他遮挡，直径为 19 米。事故发生时在平台上作业人员李某随措施钢平台一起坠落，钢平台坠落大部分卡在 5.413 米平台处，作业人员李某坠落至-0.040 米处地面。卷扬机位于圆塔 113.43 米平面层处。
