呼伦贝尔新巴尔虎右旗
******井田实业有限公司呼伦贝尔生产保障分公司“1·23”一般高处坠落生产安全责任事故调查报告

2026年5月20日

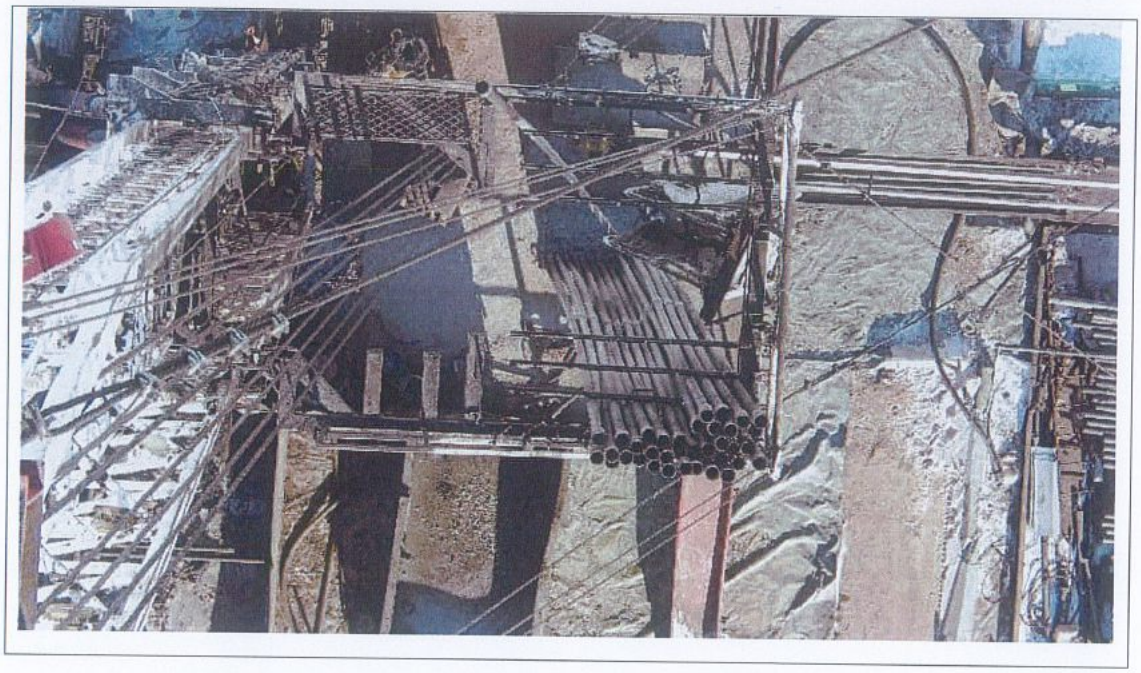
董某在涉事修井机（识别号KEMBL-10253）二层平台进行高处作业时二层平台舌台断裂，董某坠落至底层平台，造成肺破裂、肝破裂，经抢救无效死亡，是事故发生的直接原因。董某为劳务派遣人员，从事大修作业非辅助岗位工作，调查暴露出涉事合同甲乙双方对施工岗位人员合法性把握不严，甲方未将外委施工队伍纳入整体管理，乙方未严格进行现场安全管理等问题。（见下图）

（一）深入反思事故原因，补齐安全生产短板。******公司要深刻反思事故原因，吸取事故教训，严格落实《中华人民共和国安全生产法》等法律法规规定，从严审核监督外包业务有关事项。针对事故暴露出的安全管理短板，举一反三，全面组织整改，坚决纠正内部安全管理各行其是的行为；******井田实业有限公司呼伦贝尔生产保障分公司要深刻反思事故原因，吸取事故教训，严格落实《中华人民共和国安全生产法》《中华人民共和国劳动合同法》等法律法规规定，坚决整改现场管理不规范、违法用工等行为，针对事故暴露出的安全管理短板，举一反三，规范落实劳

务派遣岗位管理有关规定，定期检测设施设备，及时消除安全隐患。
