新源县“10·27”一般道路运输事故调查报告

新源县人民政府事故调查组

2025 年 12 月

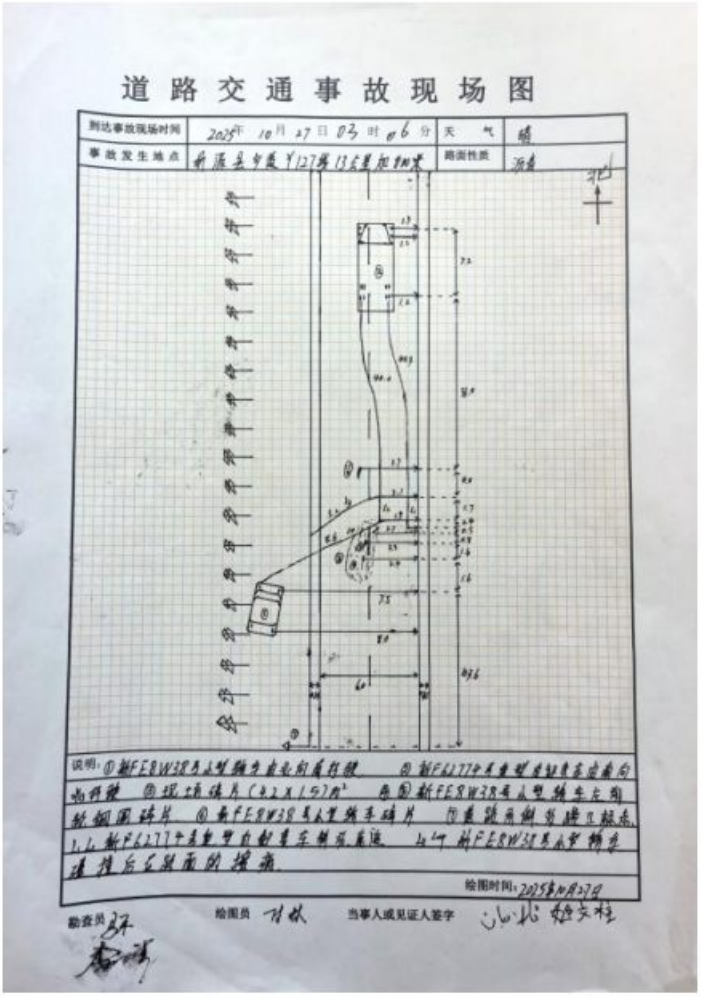
事发现场图片1

3.车辆检验鉴定:华通司法鉴定所[2025]交鉴字第 1084 号鉴定意见:(1)新 F62774 号车左前照灯因碰撞已损坏,右前照灯检测时能正常工作;(2)新 FE8W38 号车左前照灯因碰撞已损坏,右前照灯检测时能正常工作;(3)新 F62774 号车制动系统齐全;(4)新 FE8W38 号车制动系统齐全、有效;(5)新 F62774 号车车体前侧左部及左侧前部与新 FE8W38 号车车体左侧碰撞接触;(6)新 F62774 号车与新 FE8W38 号车碰撞接触点横向位置位于现场道路东侧路边白线以西 1.9m,纵向位置位于现场路面新 FE8W38 号车所留挫痕起点附近处;(7)新 F62774 号车碰撞瞬间行驶速度为 55km/h;(8)新 FE8W38 号车碰撞瞬间行驶速度为 64km/h。

事故发生地位于新源县Y127线13公里加800米路段，为乡道，道路呈南北走向，南至新源县塔勒德镇，北至国道218线，双向两车道，路宽6.7米，东西两侧均为林带，道路标志标线齐全。事故发生时天气晴朗，干燥沥青路面，路面平直，无障碍物，夜间无路灯照明。

1.直接原因：通过查看事故车辆车载行车记录仪、现场勘查以及后期调查，沙某某驾驶新 FE8W38 号小型轿车行经事故路段时占道、超速行驶(经鉴定碰撞瞬间行驶速度为 64km/h)，其违法行为是造成事故的直接原因之一。

2.间接原因：阿某某驾驶新 F62774 号重型自卸货车存在严重超载、超速的违法行为，经查其实际载质量为 37860kg(核定载质量 15370kg)，超过其核定载质量的 146%；经鉴定，该车辆碰撞瞬间行驶速度为 55km/h（该路段限速 40km/h)，超速 37.5%，其违法行为也是造成事故的原因。
