青阳酉华安徽省极宇建筑劳务有限公司“9·27”一般高处坠落事故调查报告

青阳县人民政府事故调查组

2025 年 11 月 6 日

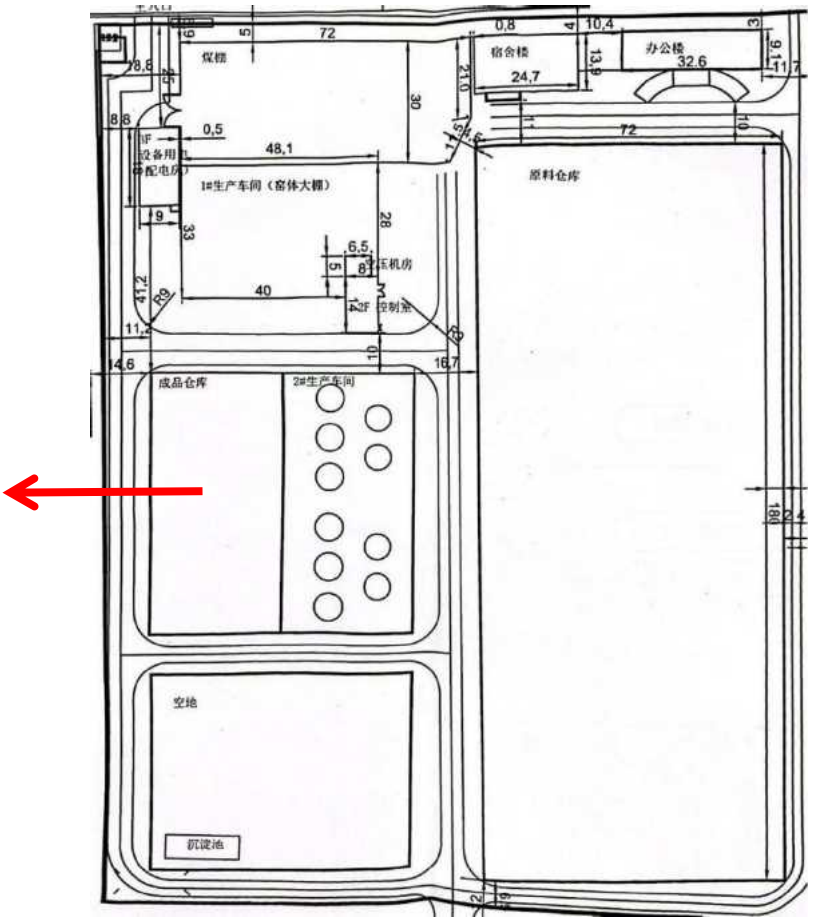
图 1 事故位置示意图

事故现场位于宝瑞公司2#厂房，徐某等5名作业人员均位于厂房房顶平台作业，平台距地面13.2米。房顶平台上挂有用于悬挂安全带的安全绳一根，长36.8米，两端固定在平台钢栏杆上。徐某仰面躺于2#厂房地面上，处于房顶透光板断裂处的正下方，头部及身下有血迹，身上无安全带，附近有一顶安全帽（附现场图片4张）。

事故发生地点位于宝瑞公司 2#厂房

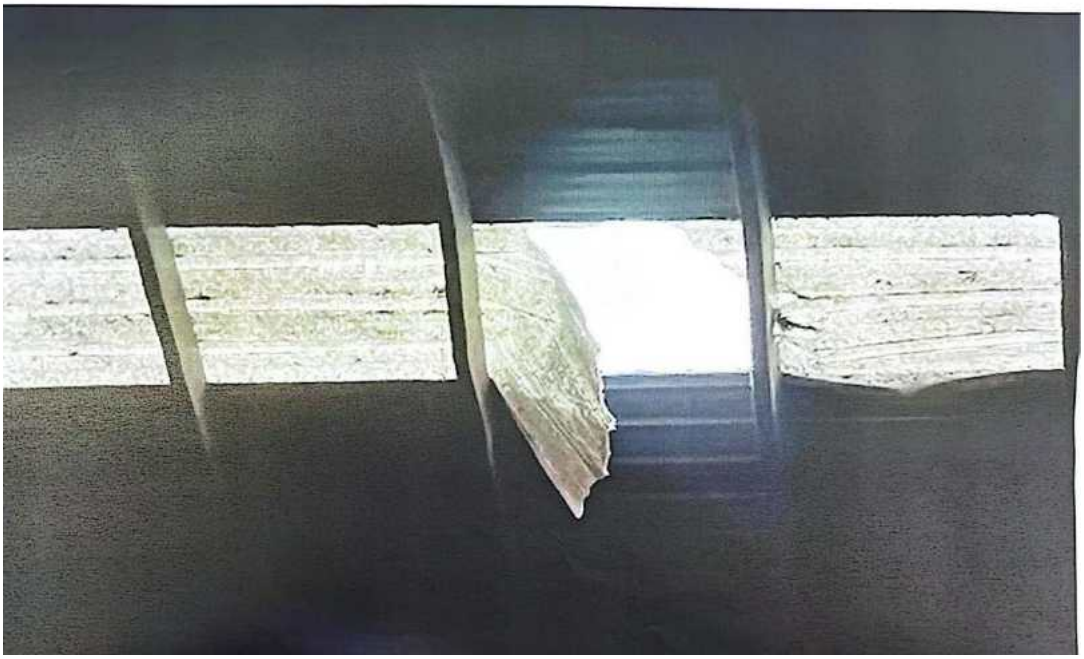
图3 2#厂房房顶透光板断裂细节图

徐某在2#厂房房顶作业期间，擅自解除安全带的穿戴，踩踏无法承重的轻型透光板，透光板断裂致其坠落至厂房地面摔死。

（一）极宇公司。要深刻汲取事故教训，依法落实企业安全生产主体责任，建立健全并落实全员安全生产责任制。加强高处作业等危险作业安全管理，规范使用特种作业人员，加强安全教育培训，监督教育作业人员严格佩戴劳动防护用品。主要负责人要按规定督促、检查施工现场安全生产工作，及时排查并完善施工现场安全防护措施，切实消除事故隐患；施工现场负责人、安全生产管理人员要按规定检查施工现场的安全生产状况，及时排查、发现、消除施工现场事故隐患，确保安全生产。
