金湾三灶黄竹楼首层10商铺“8·6”一般触电事故

调查报告

金湾区政府事故调查组

2025年10月3日

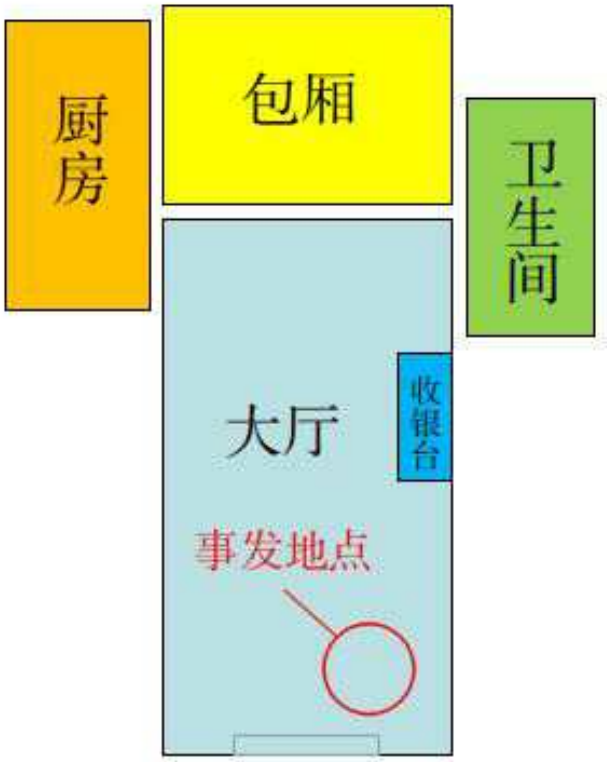
图 1 事故地点平面示意图

事故发生地点位于金湾区三灶镇金海岸大道 21 号黄竹楼首层 10 号商铺。该商铺宽约 6 米，长约 30 米，约 190 平方米，内设一大厅，一包间，一卫生间（如图 1 所示）。现场勘验情况如下：当事人触电地点位于距商铺入口 1.5 米处天花吊顶区域内，天花吊顶下方为完全展开的人字木梯，高 3 米（如图 3 所示）。天花吊顶旁垂落电线为未接电的红色电线和带电的绿色电线(与空调备用开关相连)，电线线头均裸露，其中绿色电线裸露线头

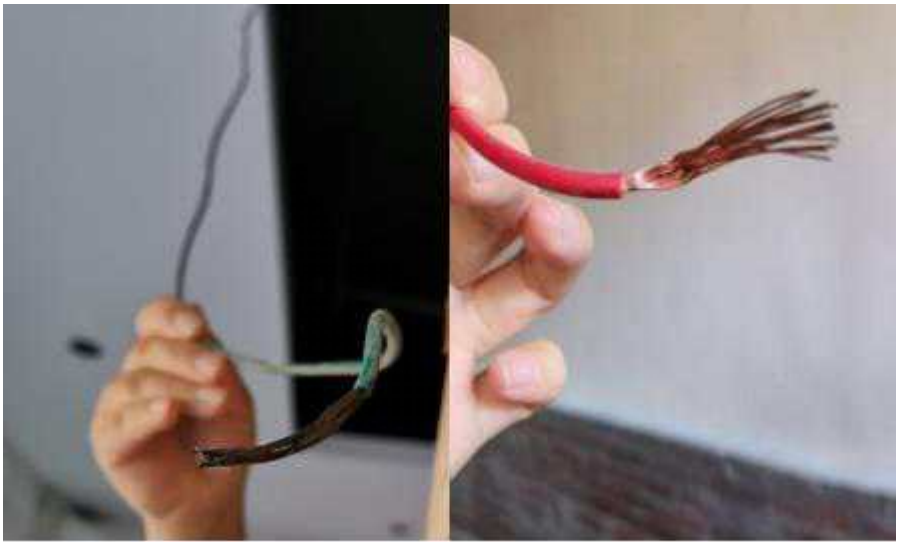
图 2 电线裸露部位照片

有烧焦痕迹（如图 2 所示）。

事故调查组认为，本起事故的直接原因是：何某海未戴防护手套，在作业时手触碰裸露的带电灯线，此时身体与消防喷淋管道接触，手与火线相连形成电流回路导致触电死亡。
