“8·30”

2025年8月30日，江门市新会区银湖纸业有限公司汽修部维修人员在维修抱夹式叉车时，因卧式油压千斤顶滑脱、抱夹式叉车下坠，造成1名维修人员被挤压死亡，直接经济损失约122万元。

经调查认定，江门市新会区银湖纸业有限公司“8·30”一般其他伤害事故是一起作业人员违规操作，相关单位落实主体责任不到位而造成作业人员被挤压死亡的一般生产安全责任事故。

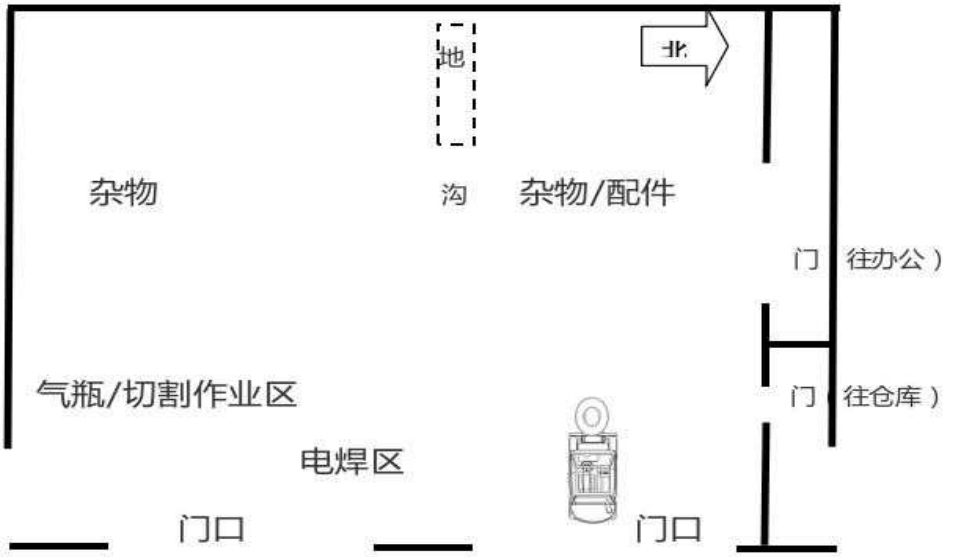
图 1 事故现场示意图

事故发生在银湖纸业公司厂区西南角汽修部，东侧为出货平台，南侧与宿舍楼贴邻，西侧为空地，北侧为空地。汽修部宽约 16m，长约 20m，高约 5m，两扇大门朝东，北侧为办公室和配件库，西侧中间位置设有小车维修用地沟（宽约 750mm），南侧为切割区、摆放气瓶，大门旁边为电焊区（见图 1）。事发时，涉事抱夹式叉车停在汽修部北侧大门，车头朝西（见图 2、图 3）。
