荷塘茨菇塘街道株洲钻石气体有限责任公司“3·5”一般容器爆炸事故调查报告

株洲市荷塘区人民政府事故调查组

2026 年 7 月 23 日

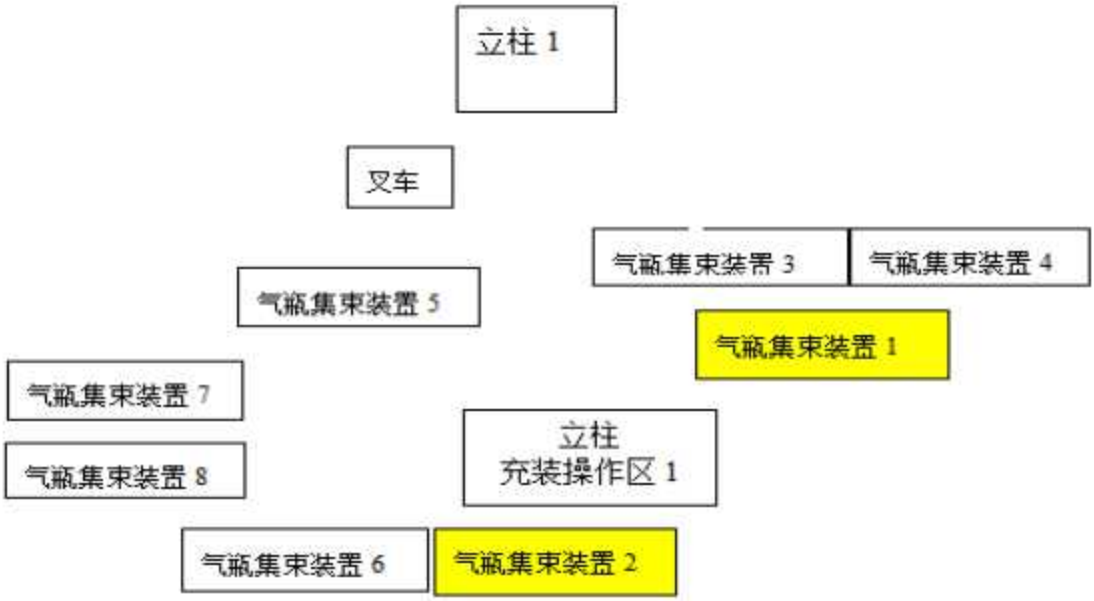
图 1 事故前充装台及气瓶集束装置平面布置图

（气瓶集束装置 1、气瓶集束装置 2、气瓶集束 1、气瓶集束装置 2、装卸区 1 位置区域划分详见图 1）
