铅山陈坊铅山县蓝翔矿业有限公司蓝翔铅锌矿“12·8”一般高处坠落事故调查报告

铅山县政府事故调查组

2026 年 2 月 9 日

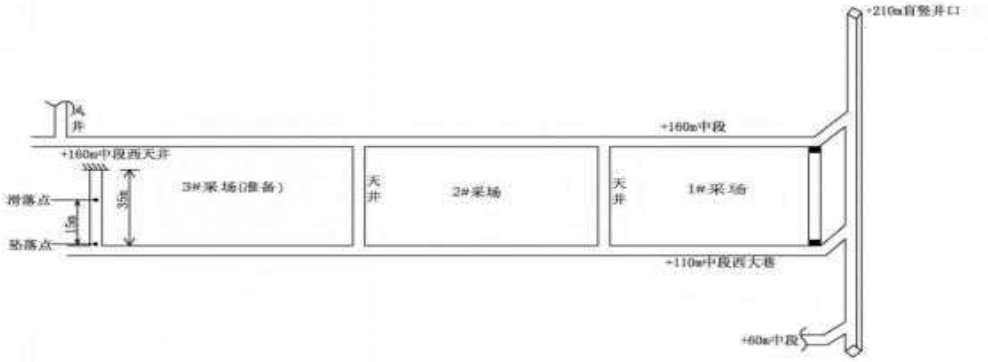
铅山县蓝翔矿业有限公司蓝翔铅锌矿“12·8”一般高处坠落事故示意图

事故发生地点位于+110m 中段西大巷 3#准备采场西天井。该天井采用普通法掘进，为 3#准备采场的顺路天井，计划与+160m 中段贯通形成系统，于 2025 年 10 月开始施工，天井倾角 65º～75º，断面平均 1.3m×1.5m，已向上掘进 35m，距离+160m 中段贯通还有 22m 左右，天井中间设有一道没有扶手的钢质人梯，梯长 30m 左右，梯宽 0.38m，台阶间距 0.37m，天井未设梯子扶手、梯子间和溜碴间，底部未设安全网。事故现场示意图如下:
