太谷区北城同鑫达玛钢有限公司
“5·13”一般机械致害事故调查报告

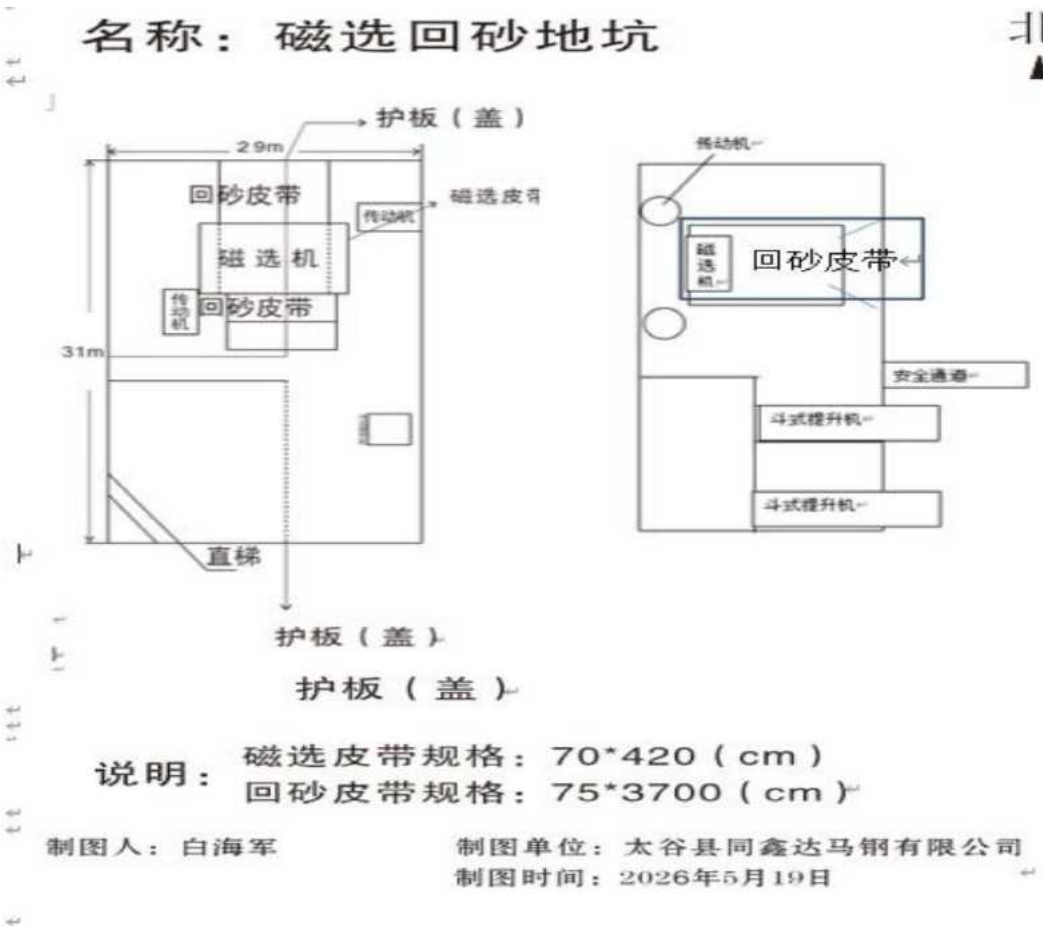
图 1　事故现场平面示意图

吊料口钢盖板洞口观察下方设备运转情况，4 时 47 分 3 秒，李×不知何故从流铁吊料口踩着磁选机设备边框下到坑里，发生滑跌，被运输皮带机滚筒的端部防护罩和皮带卡住（见图 1），导致受伤。

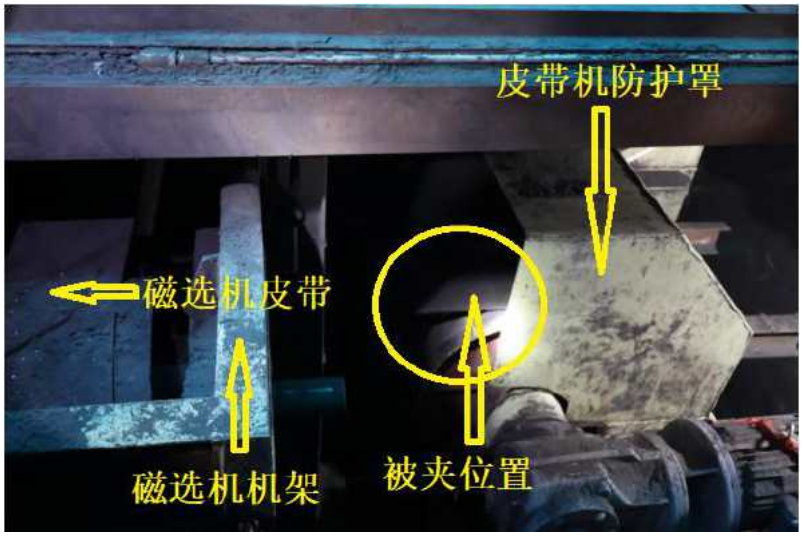
图 5　回砂坑磁选机、皮带机局部图

维修通道。在运输皮带的东南边有 1#提升机的底部装置。混砂均匀地给在运输皮带上，当混砂经过上方磁力吸盘时，磁性铸铁颗粒被吸附，磁选机滚子上的皮带将铁颗粒扫落，掉到磁选机斜下方的槽体，再掉进铁箱内。铁箱在磁选机和皮带机端头的中间部位。回砂经过皮带输送进入到 1#斗式提升机（见图 5）。

同鑫达玛钢公司未按照《带式输送机　安全规范》GB 14784-2013 的要求，在回砂皮带运输机的“易挤夹部位”安装防护装置亦是导致本次事故发生的直接原因。
