2025年12月18日14时41分阿荣旗那吉镇强帆电脑店发生一起一般触电事故，造成1人死亡，直接经济损失142.78万元。

经调查认定，阿荣旗那吉镇强帆电脑店“12·18”一般触电事故是一起因有限空间作业未采取防触电安全防范措施造成作业人员触电的生产安全责任事故。

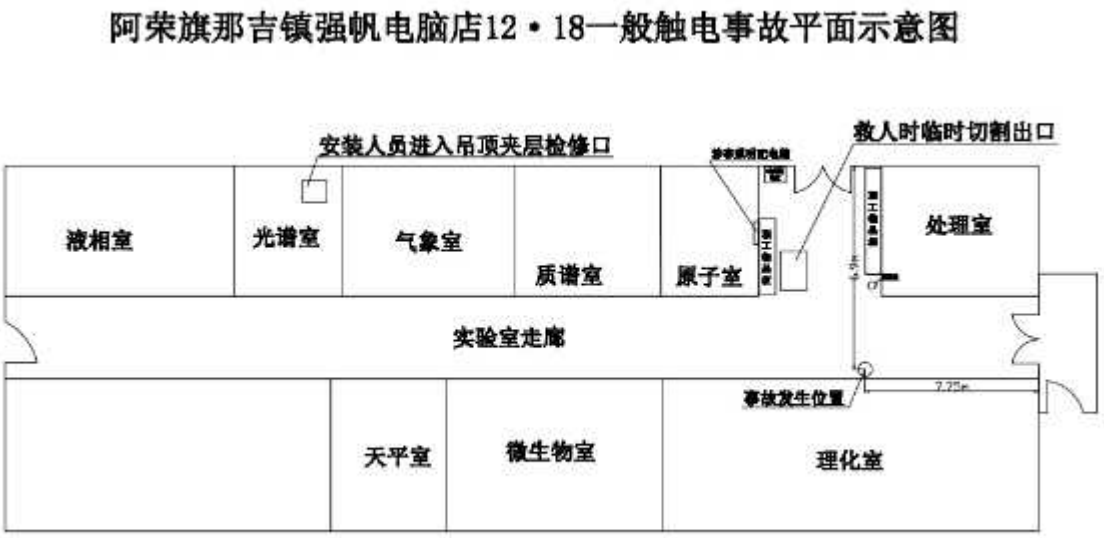
图1 事故现场平面图

通过现场勘验，经现场当事人梁*指认事发时死者孙*头向东，脚向西，仰面躺在吊顶铁制顶板上，死者位置位于吊顶夹层内风管南侧，通过现场测量事发位置距离东门7.75m，距离北门为6.90m。

施工吊顶夹层空间狭小，吊顶夹层高度为1.28m，宽度为0.8m。夹层内施工光线不足，夹层中无常设照明装置，孙*仅靠头灯照明。

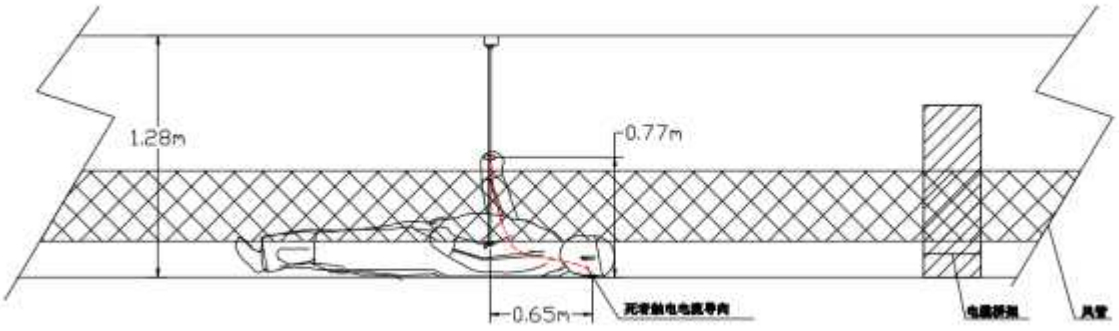
图3 孙*倒地触电示意图

通过调查组现场勘验可知，勘验人员停电后进入吊顶夹层内，在周围查找放电点，风管南侧吊架上（死者孙*手抓位置）可见有触碰点放电残留痕迹，触碰点距离吊顶顶板高度为0.77m，在距离触碰点0.65m处吊顶铁质顶板上可见放电点残留痕迹，触碰点距离南侧墙体水平距离0.81m，放电点距离南侧墙体水平距离0.80m（放电点痕迹见图2）。恢复供电后，使用验电笔确认风管死者孙*手抓吊架有电压，使用万用表对触碰点与放电点电压测量，测量电压为223V。停电后，使用500V兆欧表测量碰触点对放电点绝缘电阻测量为1.4MΩ。从吊顶夹层中出来后，前往实验室原子室涉事照明电源箱，照明配电箱铭牌显示该配电箱由齐齐哈尔鸿岩电器灯具制造厂生产，可见照明配电箱内设置有两排空气开关，根据上部功能标识确认，主要有总开关，照明开关，插座开关构成，其中总开关和照明开关位于上部，插座开关位于下部。使用500V兆欧表检查涉事吊顶夹层照明空气开关电线路发现火线对地，绝缘阻值为1MΩ，零线对地，绝缘阻值为500MΩ。通过现场指认确认死者孙*是从实验室光谱室上方检修口进入吊顶夹层中进行监控设备安装的，在空调净水风管外保温上可见抓握遗留下的掐痕，现场可见倒地后因挣扎产生的脚踢痕迹。

事故直接原因是孙*（死者）安全意识淡薄，在进行有限空间作业时未根据有限空间作业安全技术方案中辨识出的触电风险采取防范措施，在进行穿线作业过程中，抓拽吊架吊杆导致吊杆与照明电气线路火线搭接产生电压，进而发生触电，孙*被击倒在吊顶铁质吊板上通过头部形成触电回路，造成人员死亡。
