望谟王母岭秀阳光项目“5·12”一般高处坠落事故调查报告

望谟县政府事故调查组

2025年8月31日

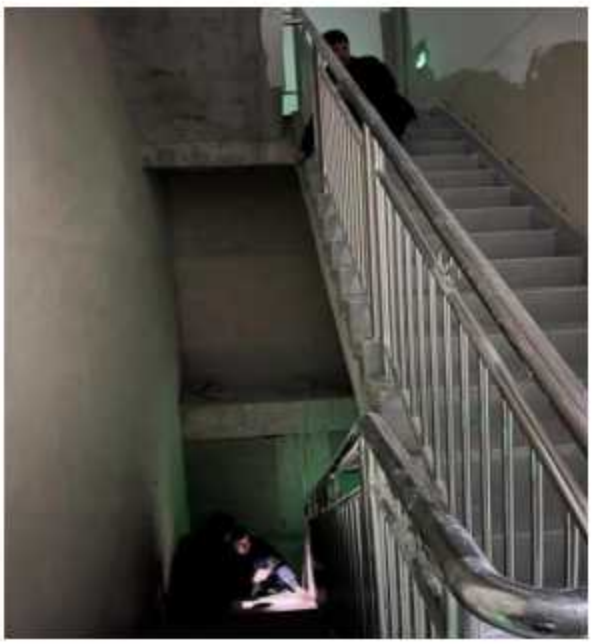
图 1 图 2 为事故当日现场图

图 3 图 4 为事故调查组工作人员勘验图

梯空间不宽阔且光线昏暗，用于作业的铁架铺设未满且未固定，存在明显的晃动，在受力情况下极易发生位移，无法为作业人员提供稳定、可靠的行走支撑；楼梯防护情况：楼梯临边未安装任何形式的防护栏杆，临空一侧完全暴露，无任何有效的防护措施来阻挡人员意外坠落。事故作业处距坠落基准面高度为 4.1 米。

此次事故的直接原因是：胡云韦在从事高处作业的内墙油漆刮白作业中未正确佩戴安全帽及系缆安全带，且作业现场未采取防坠落安全防护措施，冒险在铁架铺设未满的操作平台上作业时不慎坠落，是导致事故发生的直接原因。

（一）全面落实企业安全生产主体责任，坚决堵塞管理漏。一是严格资质资格管理。严禁任何形式的企业挂靠、出借资质和无资质承揽工程行为。建设单位必须依法发包工程，施工总承包单位必须对承包工程项目的安全生产负总责，严禁“以包代管”。劳务单位必须依法取得相应资质，严禁违规用工。**二是**健全现场安全管理体系。所有在建项目必须确保项目经理、技术负责人、专职安全员等关键岗位人员到岗履职，建立健全安全生产责任制和风险分级管控与隐患排查治理双重预防机制。对高处作业等危险作业，必须严格执行专项施工方案、安全技术交底和“作业票”制

度，并设置专人进行旁站监护。三是强化安全教育培训与投入。严格落实企业三级安全教育培训制度，确保从业人员熟练掌握岗位安全技能和应急知识。必须为从业人员配备符合国家标准的劳动防护用品，并监督其正确佩戴和使用。保障安全投入，确保施工现场安全防护措施落实到位。
