绩溪县永波商贸有限公司“3·5”一般火灾事故调查报告

宣城市调查组

2025 年 5 月

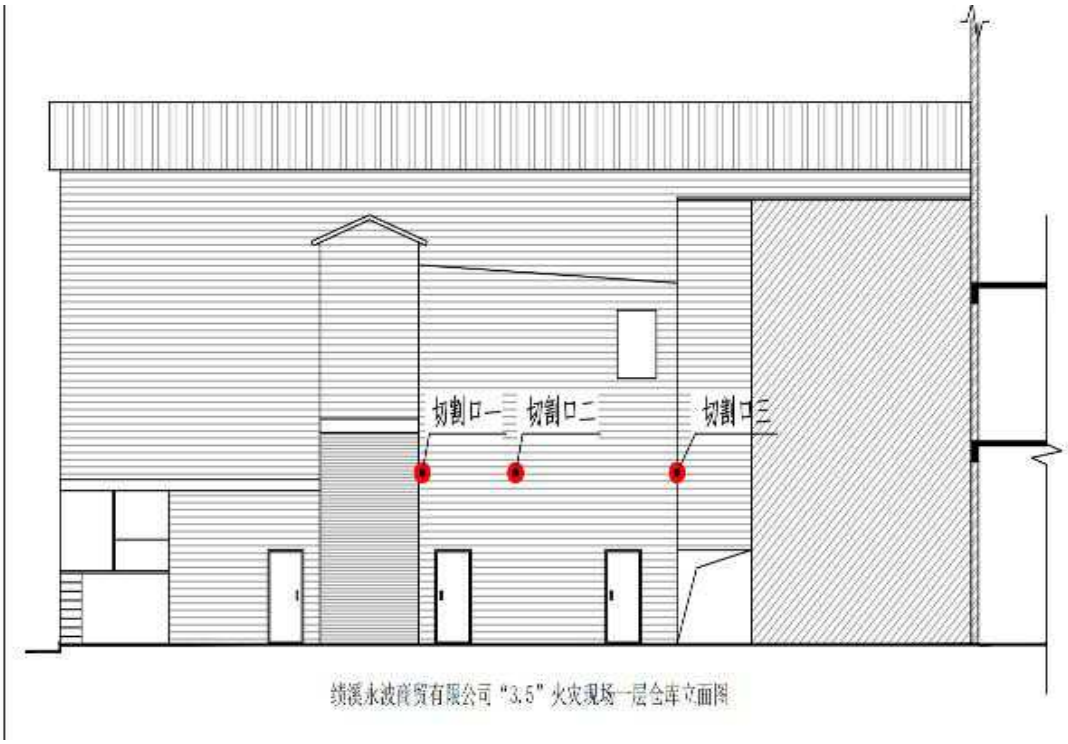
（图 7 火灾现场一层仓库剖面图）

对北面钢结构一层仓库进行细项勘验，仓库夹层烧损程度重于下层，夹层向下垮塌，夹层钢柱钢构件向下层弯曲且变形变色程度重于下层，夹层顶板钢构件呈蓝黑色，顶板东侧向下塌陷。夹层钢结构与框架结构结合处的框架柱靠近钢结构一侧烧损剥落程度重于其它侧。夹层地面可见部分燃烧残留的灰化物。

夹层顶板设有一 LED 照明灯，其配电线路连接至夹层南墙开关处。对照明灯及配电线路残骸进行勘验，未发现明显故障痕迹，将残骸提取。夹层南墙压型钢板有三处孔洞，中间孔洞位于中央两块压型钢板连接处，其金属表面呈黑色氧化层，切口有明显熔痕，熔痕边缘粗糙，周边可见少许金属熔滴物，对其筛选并提取，在该孔洞正下方的一层仓库及夹层地面残留物中筛选出少量金属熔滴物并提取。其他两处孔洞无以上痕迹。中间孔洞下方发现一钢质脚手架，脚手架西侧最上段悬挂一焊枪，焊枪配电线路连接至地面距脚手架东南侧约 3 米处电焊机上，电焊机电源线连接在地面一插排上，插排自消防泵房配电柜引出。

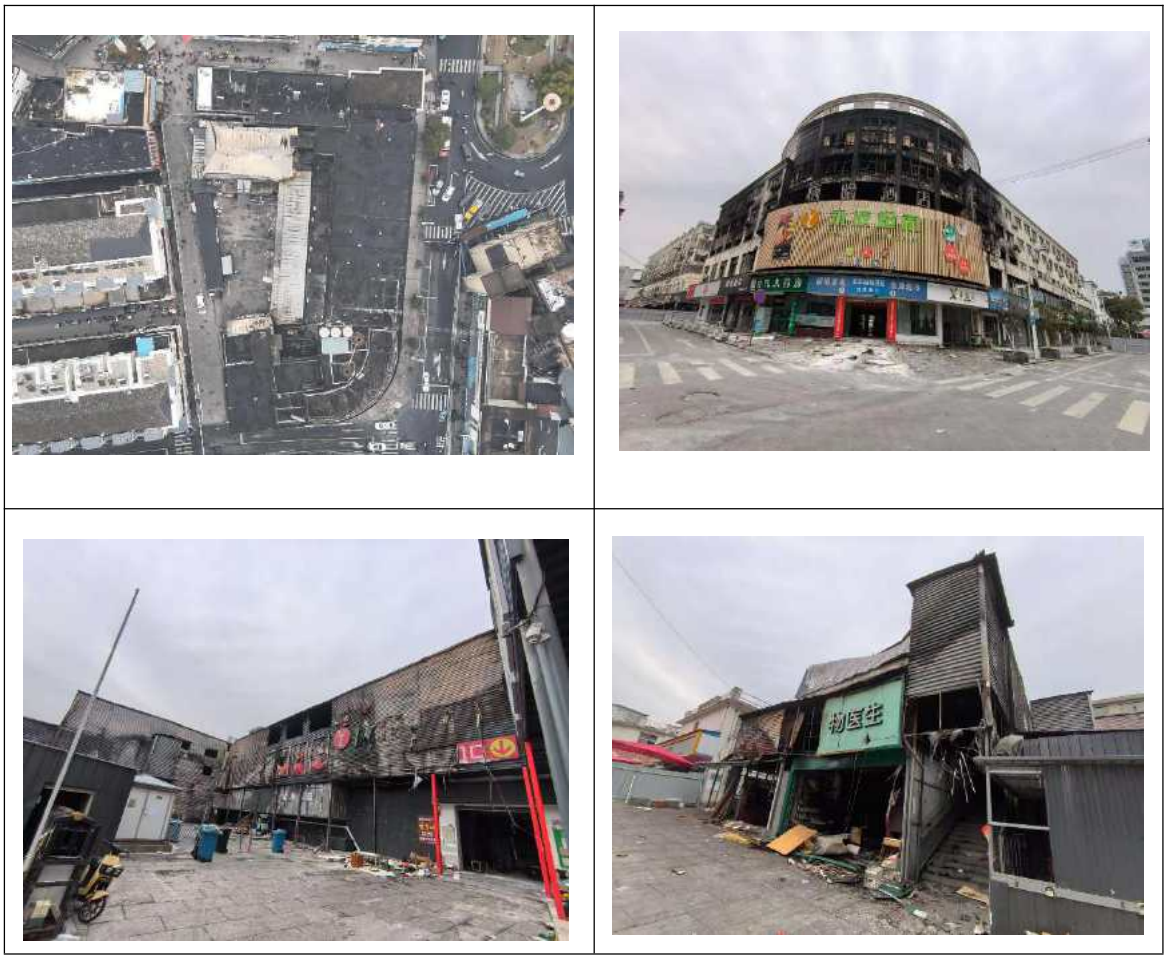
（图 8　起火建筑外部过火情况）

经勘验，北楼北侧外墙西段外窗上方有轻微烟熏痕。东楼东侧外墙自永波超市广告牌北侧二层向上烟熏严重，空调外机严重烧损。南楼南侧外墙、窗户、空调外机等严重烧损，永波超市广告牌上方最为严重向南逐渐减轻。从建筑西侧看，北楼西墙植物医生店烧损严重向两侧逐渐减轻。北段钢结构南墙、东段钢结构西墙、南段钢结构北墙均严重烧损。建筑及周边未发现烟囱。
