国家矿山安全监察局湖南局关于湖南省湘东矿业有限公司“5·7”运输事故调查结案的通知

湖南省湘东矿业有限公司
“5·7”运输事故调查报告

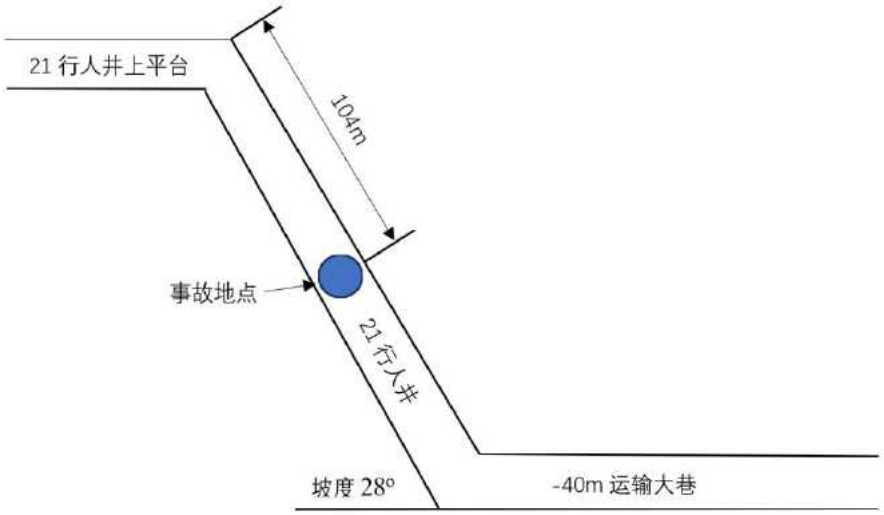
附图 1 事故区域示意图

事故发生在 21 行人井架空人车 22 号钢梁及 23 号钢梁之间，距 21 行人井上平台变坡点 104m 位置。

21 行人井变坡点标高+191.7m，落底标高-37.9m，巷道全长 489m，巷道坡度 28°；巷道高 3.0m，宽 2.8m，锚喷支护。现场测定 21 行人井架空人车驱动轮及尾轮直径为 1.1m，上、下行钢丝绳间有一趟紧急停车拉绳，乘坐吊椅为固定抱索式。架空人车已设置自动停机装置，在启动后 15 分钟，架空人车会自动停止运行。21 行人井铺设 18kg/m 铁轨，沿巷道左帮下段铺设有 2 趟Φ200mm 高压排水胶管，左帮上段铺设有高压电缆及监控、通讯电缆。巷道右侧

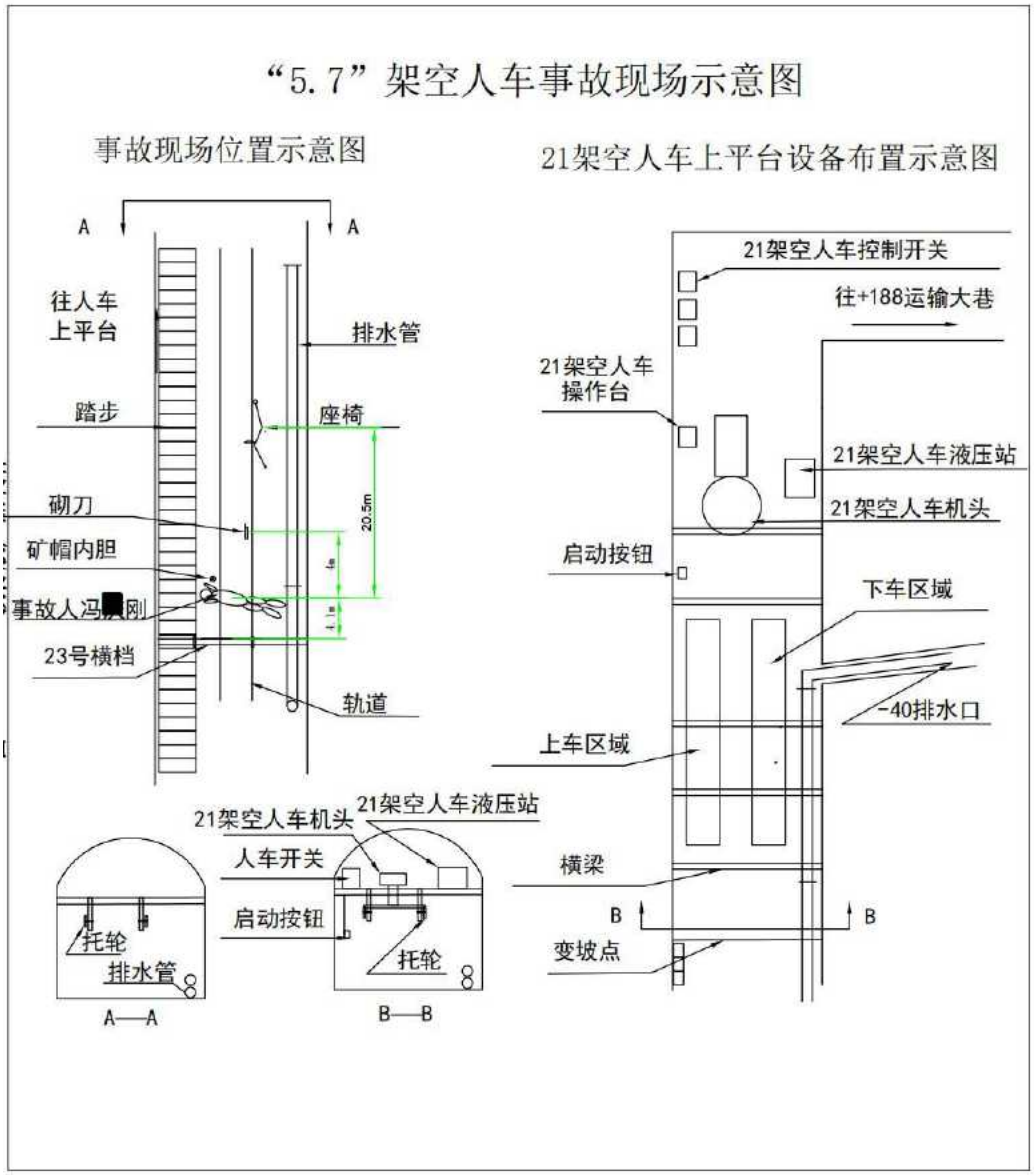
附图 2 事故现场示意图

12时51分，冯　在下放材料后带砌刀从行人井下井，到达21行人井上平台后，冯　自行安装一把架空人车吊椅，徒手拧紧抱索器紧固螺丝，启动21行人井架空人车下行。因未紧好的固定抱索器在经过多个托轮的振动下，至16号横梁附近时时，吊椅抱索器在钢丝绳上产生下滑，摆动幅度越来越大。滑动到19号横

梁时，下滑速度加快，吊椅与托轮及托梁吊挂发生碰撞，吊椅脱钩，冯　　被甩落在巷道内，在甩落过程中冯　　的矿帽脱落。至此，事故发生。

21 行人井架空人车维修停用期间未断电，作业人员违章安装并冒险乘坐未紧固好的架空人车吊椅，吊椅摆动将其甩落，头部被撞击致死。

（一）加强机电运输管理。一是机电设备设施检修期间要严格执行停送电制度及相关操作规程；二是加强机电设备设施维修重点区域的安全检查，及时发现存在的事故隐患并迅速处理；三是加强机电运输技术管理，公司应明确机电运输管理责任制，配齐配强机电运输技术管理人员。
