金沙鼓场“12·3”一般道路运输事故调查报告

金沙县人民政府事故调查组

2026年4月

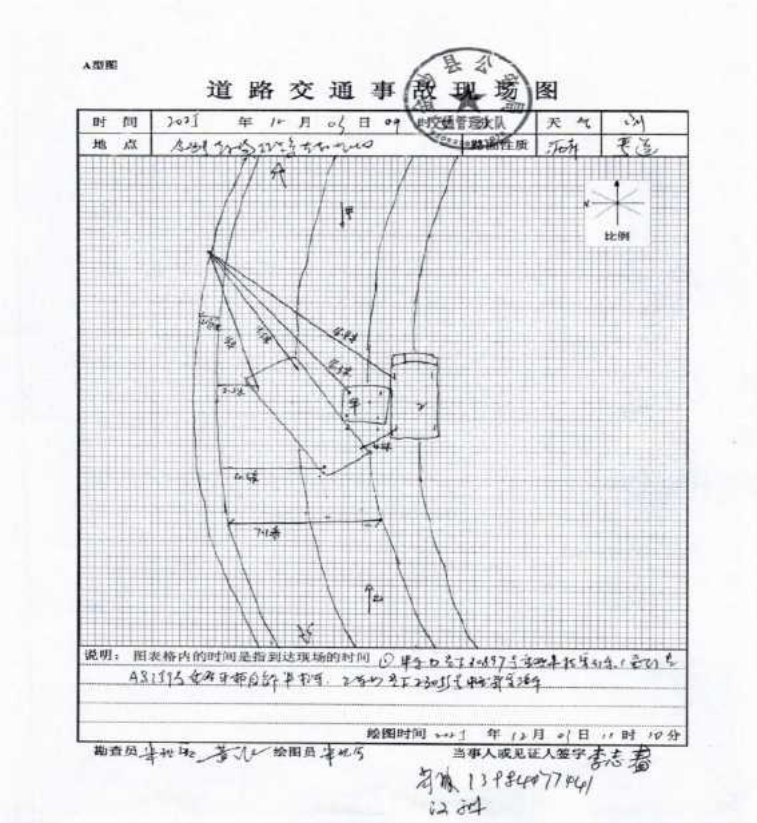
事故中心照

事故俯视照

2025年12月3日，李某某驾驶贵F30897号重型半挂牵引车（牵引贵A8359挂号重型平板自卸半挂车）在贵州西电电力股份有限公司黔北发电厂卸完煤后，沿东二环线返回金沙县新化乡林森煤业有限公司装载电煤，于当日9时36分许行驶至金沙县鼓场街道太极社区（秀河线49公里800米）路段一左转弯路段，遇道路上行人陈某某时驾驶操作不当致车辆侧滑，在侧滑过程中撞上行人陈某某，随即又撞上对向行驶来的由刘某某驾驶并搭乘王某某等人的贵F23055号中型普通客车，造成陈某某受伤后经送医院抢救无效于2025年12月3日11时4分宣告死亡，王某某等人不同程度受伤及两车不同程度受损的道路运输事故。
