墨玉县**白砂糖店“3·12”一般坍塌事故

调查报告

墨玉县**白砂糖店“3·12”一般坍塌事故调查组

2024年4月23日

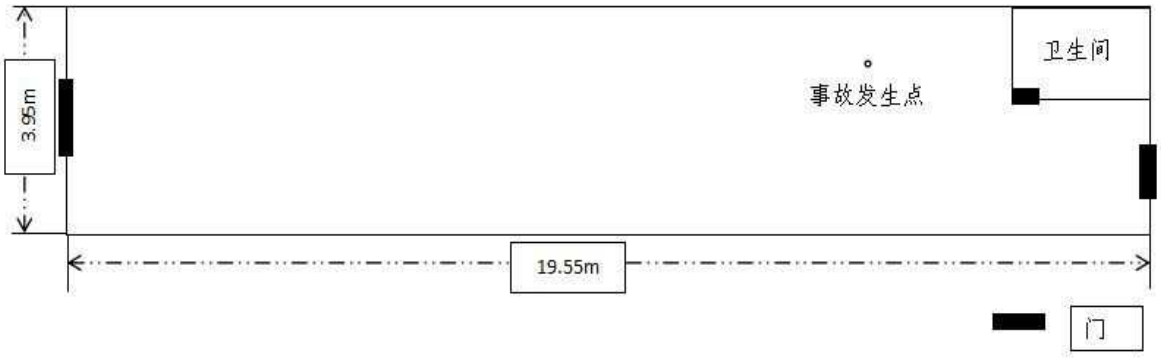
经调取现场视频监控显示，2024年3月12日，15时30分[1]（校正后时间15时06分）努****从店铺后门开始朝外搬运出售的袋装白砂糖（每袋50kg），截止事故发生已搬运27袋白砂糖，15时47分（校正后时间15时23分）努****为搬运第28

袋白砂糖袋，双手抱起袋装白砂糖时，正在搬运的白砂糖垛后一排的白砂糖垛坍塌，将努****往斜后方压至白砂糖垛下方。

经对事故发生现场进行勘查，该店面长 19.55m、宽 3.95m、高 3.9m，店铺东西两侧码放着货物，西侧的货物面积 3*2*2.7 米；东侧货物东南角已经坍塌，货物在宽 1.5m，长 1.96m 的面积码放，可见坍塌的货物南侧距东墙 0.43m、南墙 2.47m，有大量血泊，货物堆垛在木制托盘，码放货物高度约 3m，每袋重量 50Kg。

正在搬运的白砂糖垛后一排的白砂糖垛堆叠不整齐，前排堆垛糖包搬走后排白砂糖垛失去支撑，重心失稳，造成袋装白砂糖倾斜坍塌压中努****，导致事故发生。

二是生产经营单位落实安全生产主体责任。墨玉县**白砂糖店要汲取事故教训，规范货物堆垛，加强从业人员的生产安全教育，督促从业人员佩戴劳动防护用品。各生产经营单位应认真汲取事故教训，严格落实安全生产主体责任，组织制定安全生产规章制度和操作规程，落实全员安全生产责任制，加强对员工的安全生产培训，严格按照规章制度规范安全管理。
