海珠龙凤龙安三巷 2 号民宅“5·16”一般高处坠落事故调查报告

海珠区政府事故调查组

2026 年 7 月

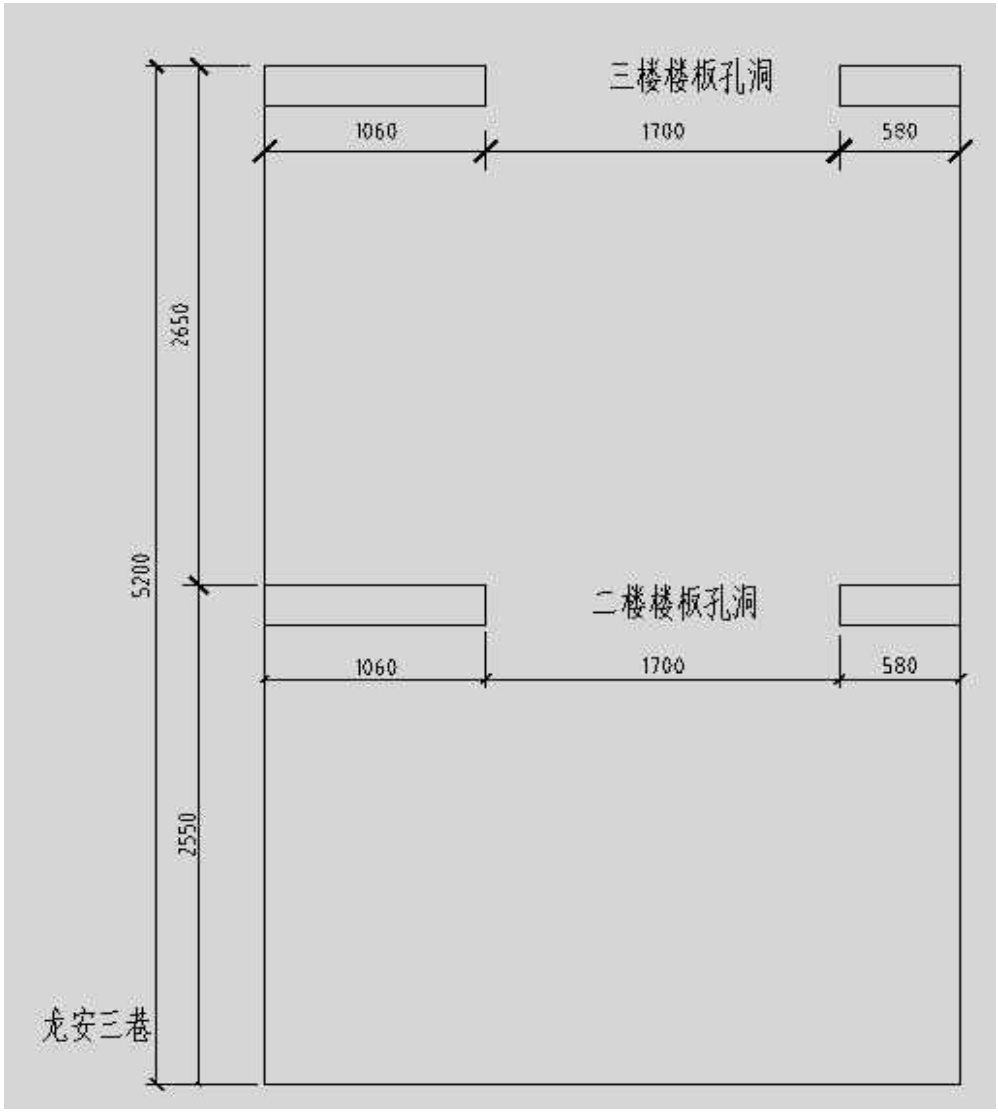
图 6 事发现场立面示意图

事故调查人员到事发现场开展勘查，情况如下：事发位置为广州市海珠区龙安三巷2号，该楼为3层建筑。一楼出入口位于该建筑北侧，入门1.2米位置顶部有一孔洞，孔洞底部位置放有床垫，床垫西侧靠墙处有一块木板和一张桌子、周围散落有混凝土块（图3）；床垫的东北侧见一正在运行的切割机，切割机切片断裂，切割机上连接一根透明水管、连通至三楼，正在出水，一楼可见明显积水。二楼、三楼通过该建筑西北侧楼梯出入，二楼楼板位置有一孔洞（孔洞尺寸为长1.7米，宽1.45米），孔洞边缘距墙面间隔分别为0.4米、0.58米、1.06米、2.6米，二楼楼面距一楼楼面2.55米，二楼楼顶位置可见一孔洞，孔洞内可见一透明水管连通至三楼，现场可见洗衣机、桌子等杂物；孔洞四周有明显的水渍。三楼楼板位置有一孔洞（孔洞尺寸为长1.7米，宽1.45米）（图4）。孔洞边缘与墙间隔分别为0.4米、0.58米、1.06米、2.6米，孔洞处楼板通过钢筋连接在孔洞西北侧（图

5）；三楼楼面距一楼楼面约 5.2 米，孔洞内一透明水管连接至厕所水龙头；孔洞周边可见桌子等杂物。孔洞四周有明显的水渍。

未按要求佩戴安全带等劳动防护用品。李*伟在三楼进行楼板钻孔作业时，未按要求佩戴安全带、安全帽等劳动防护用品，与《建筑与市政施工现场安全卫生与职业健康通用规范》（GB 55034-2022）第 3.2.1 条[9]的规定不符。**未做好安全防护措施。**李*伟在进行楼板钻孔作业时，未采用盖板覆盖等防坠落措施，与《建筑拆除工程安全技术规范》（JGJ 147-2016）第 5.1.9 条[10]
