沪渝高速铜陵段“1·31”较大道路交通事故调查报告

2026年1月31日21时19分许，沪渝高速上行线芜湖往铜陵方向362公里加800米处发生一起较大道路交通事故。事故共造成5车及车内财物受损，4人死亡，3人受伤。直接经济损失765万余元。

事故调查组认定：该起事故是一起因驾驶员夜间行车疏于观

察，未与前车保持足够的安全距离导致的较大道路交通生产安全责任事故。

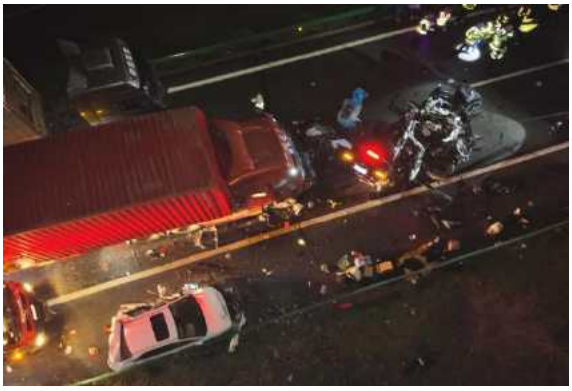
图 8 现场方位照片

苏AV39**（苏A63**挂）号重型半挂牵引车沿沪渝高速由东向西行驶至362公里加800米处时，车身前部与前方同车道内的浙F36N**号小型轿车车身后部发生追尾碰撞；碰撞后，浙F36N**号小型轿车受力失控，其车身前部与前方同车道内的浙FM6Y**号小型普通客车车身后部发生碰撞，后浙F36N**号小型轿车车身左前部与受力失控的浙FM6Y**号小型普通客车车身后部左侧再次发生碰撞；随后，浙F36N**号小型轿车驶入应急车道内其车身右侧与道路右侧隔离护栏设施发生刮擦碰撞；紧接着，苏AV39**（苏A63**挂）号重型半挂牵引车继续向前运动，其车身前部与浙FM6Y**号小型普通客车车身左侧中前部发生碰撞并致浙FM6Y**号小型普通客车车身右侧及车头前部与前方行车道内同向的苏AN89**（苏ABA**挂）号重型半挂牵引车车身后部及后下部左侧发生挤压碰撞，且苏AV39**（苏A63**挂）号重型半挂牵引车车身前部左侧与前方同车道内的苏AN89**（苏ABA**挂）号重型半挂牵引车车身后部左侧发生接

触碰撞; 碰撞后，苏 AN89**（苏 ABA**挂）号重型半挂牵引车车头左前部与浙 B1A9**号小型轿车车身右后部发生接触碰擦。未发现明显制动痕迹，G50 沪渝高速铜陵段设计小型车辆 120 公里/小时，大型车辆 100 公里/小时，双向四车道+应急车道，路面宽度为 25.2 米。

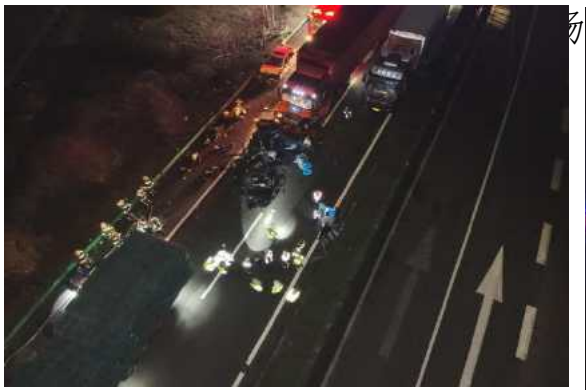
图 9 现场局部照片

苏 AV39**号（苏 A63**挂重型集装箱半挂车）重型半挂牵引车，该车车头驾驶室碰撞受损向后移位，前保险杠外饰板碰撞破损脱落，冷凝器框架总成碰撞向后移位伴刮擦痕迹，前部灯光照明信号装置碰撞碎裂损坏，前围板碰撞破损伴刮擦痕迹，表层红色涂层呈减层，局部粘附黑色物质，前蜂窝状中网碰撞破损碎裂，局部缺失，前挡风玻璃右侧碰撞破碎并检见一黑色天窗外框卡嵌，前围面板左侧上部距地高度约 182cm—187cm 检见一凹陷状破损痕迹，表层红色涂层呈减层，局部粘附蓝色物质，车头前挡风玻璃上装饰面板左侧距地高度约 265cm—280cm 碰撞碎裂缺损，受损痕迹上部车顶盖检见一局部凹陷变形痕迹。

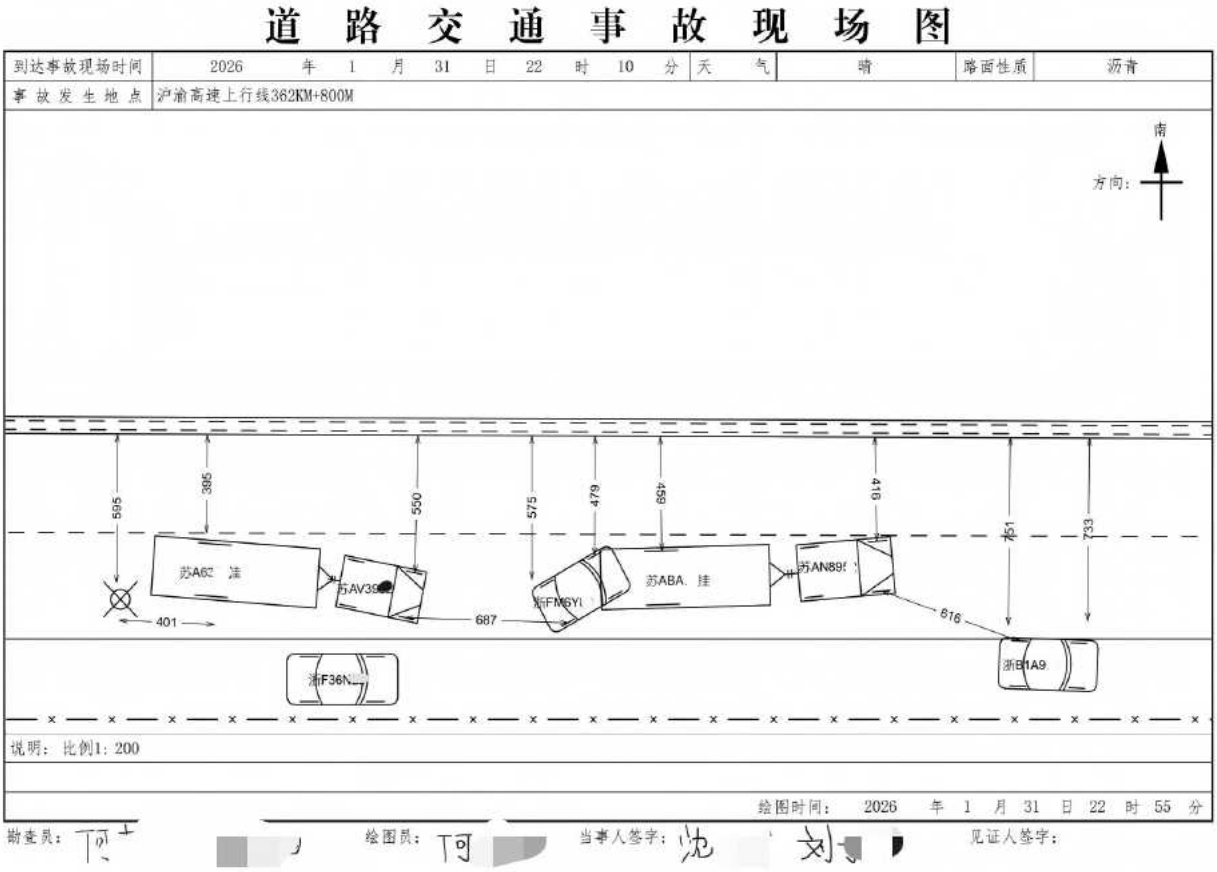
图 10 现场勘察示意图

（1）事故发生时，沿沪渝高速上行线行车道行驶的苏 AV39**（苏 A63**挂）号重型半挂牵引车车身前部与前方同车道内的浙 F36N**号小型轿车车身后部发生追尾碰撞；碰撞后，浙 F36N**号小型轿车受力失控，其车身前部与前方同车道内的浙 FM6Y**号小型普通客车车身后部发生碰撞，后浙 F36N**号小型轿车车身左前部与受力失控的浙 FM6Y**号小型普通客车车身后部左侧再次发生碰撞；随后，浙 F36N**号小型轿车驶入应急车道内其车身右侧与道路右侧隔离护栏设施发生刮擦碰撞；紧接着，苏 AV39**（苏 A63**挂）号重型半挂牵引车继续向前运动，其车身前部与浙 FM6Y**号小型普通客车车身左侧中前部发生碰撞并致浙 FM6Y**号小型普通客车车身右侧及车头前部与前方行车道内同向的苏 AN89**（苏 ABA**挂）号重型半挂牵引车

车身后部及后下部左侧发生挤压碰撞，且苏 AV39**（苏 A63**挂）号重型半挂牵引车车身前部左侧与前方同车道内的苏 AN89**（苏 ABA**挂）号重型半挂牵引车车身后部左侧发生接触碰撞；碰撞后，苏 AN89**（苏 ABA**挂）号重型半挂牵引车车头左前部与浙 B1A9**号小型轿车车身右后部发生接触碰擦。
