青银二广高速公路太原联络线项目ZBLJ2分部（寿阳）“5·22”物体打击一般事故调查报告

寿阳县人民政府事故调查组

2025年9月

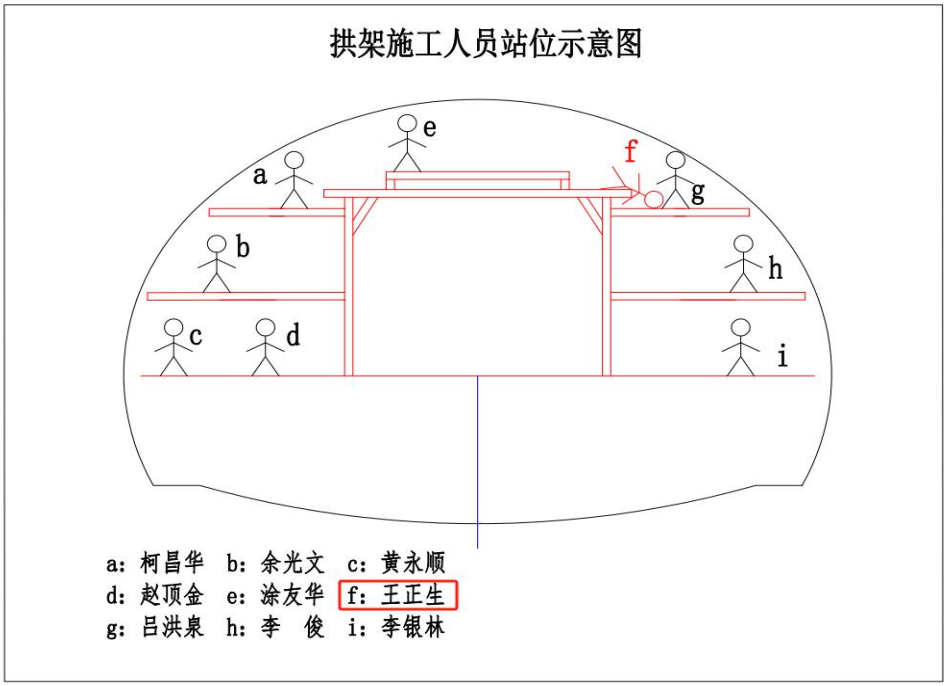
事故现场图片

1.事故发生地点：青银二广高速公路太原联络线项目东山 1 号隧道 ZK19+526 处。

2.事故现场情况：现场掌子面里程 ZK19+526，前期在 ZK19+523.5 处施作超前支护，开挖进尺为 2.2m，架设拱架间距 1m，施工所采取的爆破开挖进尺及超前支护符合公路隧道施工技术规范（JTG/T 3660—2020）7.2.3 条、15.3.3 条规定。事故发生处位于拱顶偏右处，落石尺寸为 0.4m-0.5m，伴随破碎岩屑及滴渗水现状。（附图片和事故发生站位示意

1.现场爆破开挖排险后，施工作业人员对坍塌部位原岩节理裂隙认识不清，现场安全员对潜在风险辨识和周边不安全因素观察能力不强，在支架过程中对环境因素（碎屑掉落、滴水加剧）观察不足，班前教育不到位，排险不细致，发生石块掉落，导致在撤离过程中被拱架砸中受伤是造成事故的主要原因。

2.现场采取超前支护措施，由于超前支护中尾端岩石受潜在岩体结构面及节理裂隙地质潜在影响，加之裂隙水发育，受围岩初始应力影响，超前支护下方岩石属欠稳定结构，是造成事故的重要原因。
