和静工业园区和静某铸造有限公司“6·18”一般机械伤害事故调查报告

和静县人民政府事故调查组

2025 年 8 月 8 日

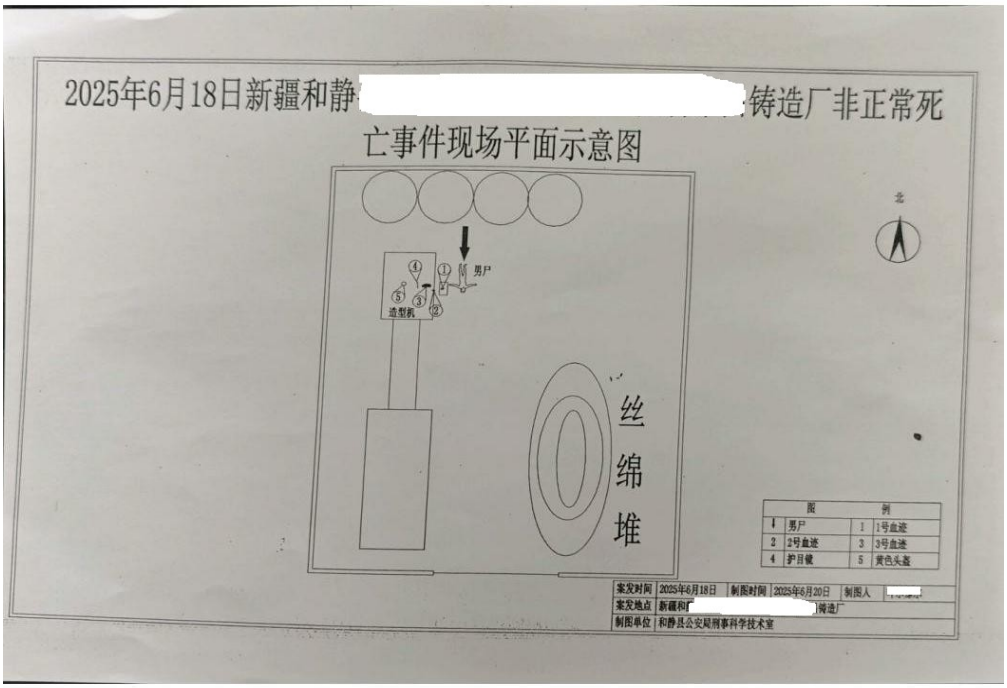
1. 事故现场：现场位于和静工业园区和静某铸造有限公司铸造车间内西北侧造型机东侧，车间自南面大门进入，距离南大门 80 米，事发地位于造型机东面中间门柱部位。

图 1：事故现场平面示意图

图 2：造型机现场概貌

图 3：人员被挤压现场

厂长郝某违反该公司制定的《造型机操作规章制度》等有关规定，在造型机电源开启的状态下进行检维修作业，且未排查造型机周边人员和防护门未关闭的情况，启动造型机开关，导致在清洁作业的谢某被造型机行程立柱与外侧防护门柱挤压致死。
