重庆荣昌宏佑生物科技（重庆）有限公司“11•6”一般机械伤害事

2024年11月6日，重庆市荣昌区宏佑生物科技（重庆）有限公司在带式输送机检维修作业过程中发生一起
直接经济损失约140万元。

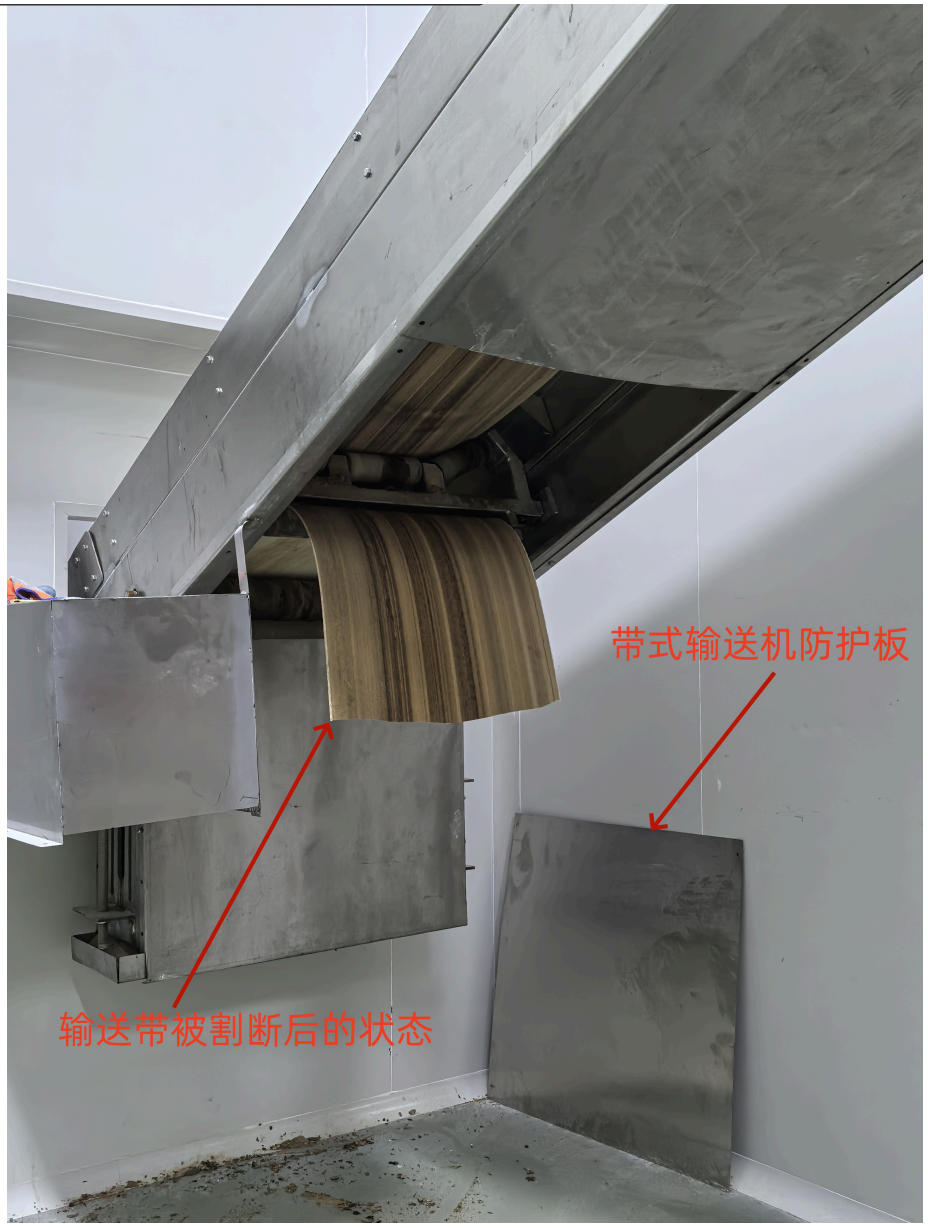
间干燥室勘验图

2．事故带式输送机（以下简称：输送机）约半月运行一次，其事故处防护板于2024年11月5日因检修被拆

15时5分，当张某波在输送机防护板缺失处俯身检查时，其外衣被输送带与托辊挤夹后卷入，致使颈部被喊某立芬切断电源，某立芬发现事故后立即跑往输送机开关处（约8米远）关闭电源，随后又跑往公司办公室告情况；发现事故的陈某贤误认为张某波处于触电状态，在使用木棍捅击张某波无果后等待救援。

事故现场位于宏佑科技公司制粒车间，事故输送机位于制粒车间干燥室内，输送长度约4.8米，事故发生停开关约8米。（详见图1、图2、图3）

张某波安全生产意识淡薄，在输送机未停机的情况下违规[[1]]贴近检查，外衣被输送带与托辊挤夹后卷入
