晋中寿阳阳煤集团寿阳新元机械有限公司
“4·22”一般其他伤害事故调查报告

寿阳县人民政府事故调查组

2024年9月12日

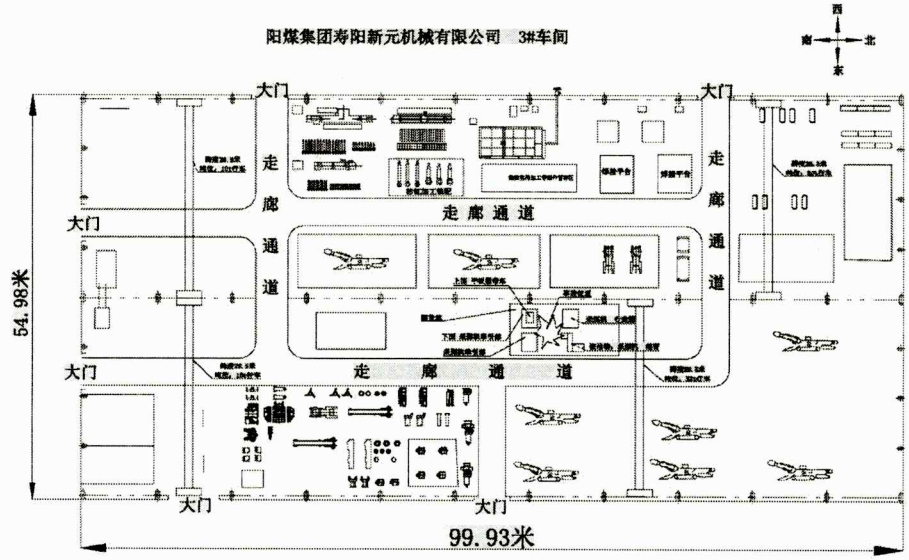
图1：阳煤集团寿阳新元机械有限公司第三车间

事故具体发生地为阳煤集团寿阳新元机械有限公司三车间（图1）。该三车间为总装车间，专注于煤矿设备的核心组装工作，是掘进机、采煤机等关键设备的组装基地（图2）。4月22

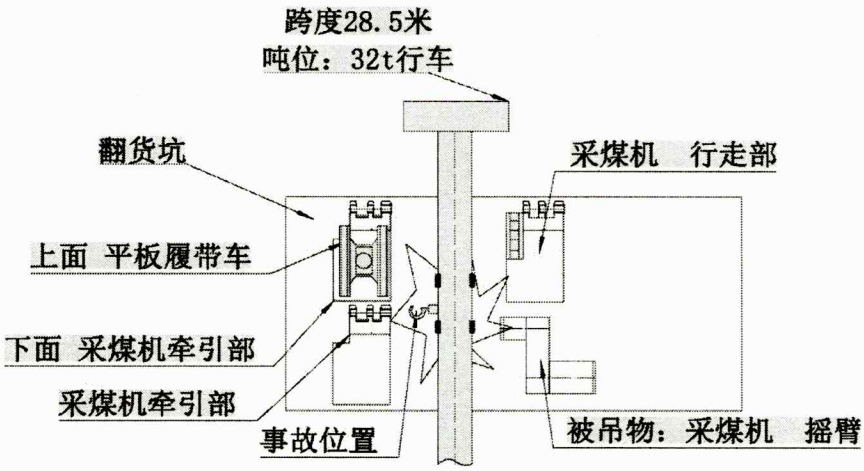
图 2：事故现场图

日早晨，车间主任李国民安排修理组组长张国亮完成采煤机的修理，采煤机摇臂放置在三车间，张国亮负责把采煤机摇臂拉到一车间打压水道修理。2024年4月22日9时27分（视频时间），张国亮操作起重机准备吊装摇臂，被吊物采煤机摇臂即将起升时，起重机吊索具随即脱钩，由于采煤机摇臂坠落引起震动因素，采煤机牵引部倾倒后引起其表面摆放的履带车滑落，导致张国亮被履带车和北侧的采煤机行走部挤压。

3.事故现场情况。出事当天，张国亮在三车间翻货坑区域吊装摇臂。翻货坑在三车间东跨通道西区域，翻货坑的最南边放置东西方向一字排开的两个斜面（10度—30度）的采煤机牵引部，距离靠西的采煤机牵引部北边大概不到一米宽（对应处东西方向一米多长）放置一整部采煤机；北边放置修复机；中间放置准备吊来的摇臂。

经调查询问，吊装作业人员张国亮违规选用不符合要求的起重机索具，导致被吊物品采煤机摇臂坠落，坠落产生的震动引发北侧存放的采煤机牵引部底部失去稳定性，采煤机牵引部倾倒，导致其上面的履带车（空壳）滑落挤压本人。
