双峰县永昌新型环保建材有限责任公司
“9·9”一般机械伤害事故调查报告

2023年9月9日8时40分许，双峰县永昌新型环保建材有限责任公司发生一起一般机械伤害事故，造成1人死亡。

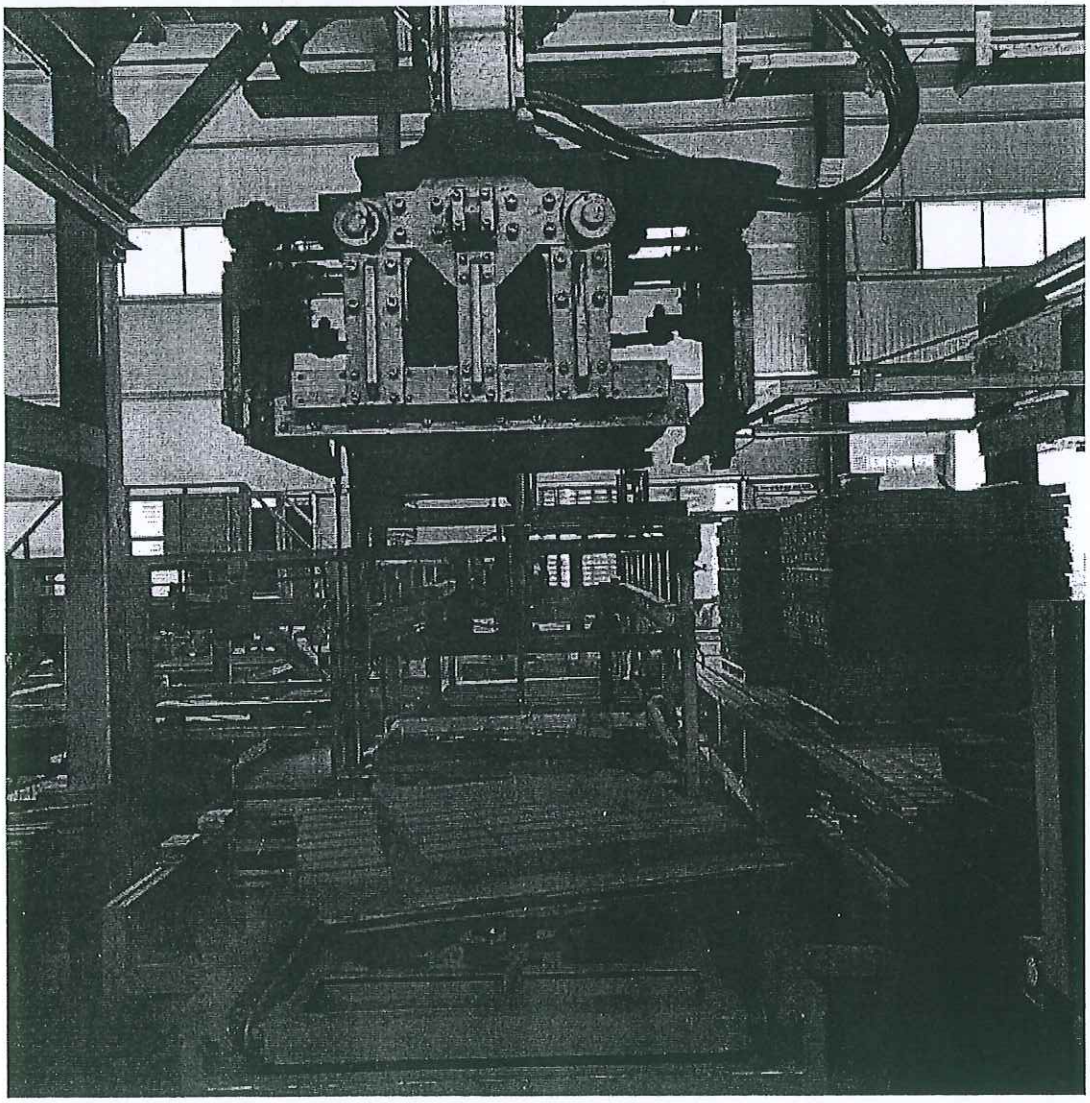
图 1　涉事设备全景图

涉事机械为码垛机，系福建群峰机械有限公司产品，规格

型号：MDJ10G-0，产品经过检验合格，具有产品合格证，是与制砖机配套使用的全自动化码垛设备。2018 年 9 月投入使用。

码垛机工作原理：制砖运输带将砖传送至码垛机的码垛爪下方，码垛机通过两侧红外线遥感器启动码垛爪工作。红外线遥感器安装在码垛机座两侧，南侧安装两个红外线发射器，对应的北侧安装两个红外线接收器。码垛爪接收到指令后，先向下动作至砖上方，然后收缩抓爪，再向南运送至包装传送带。

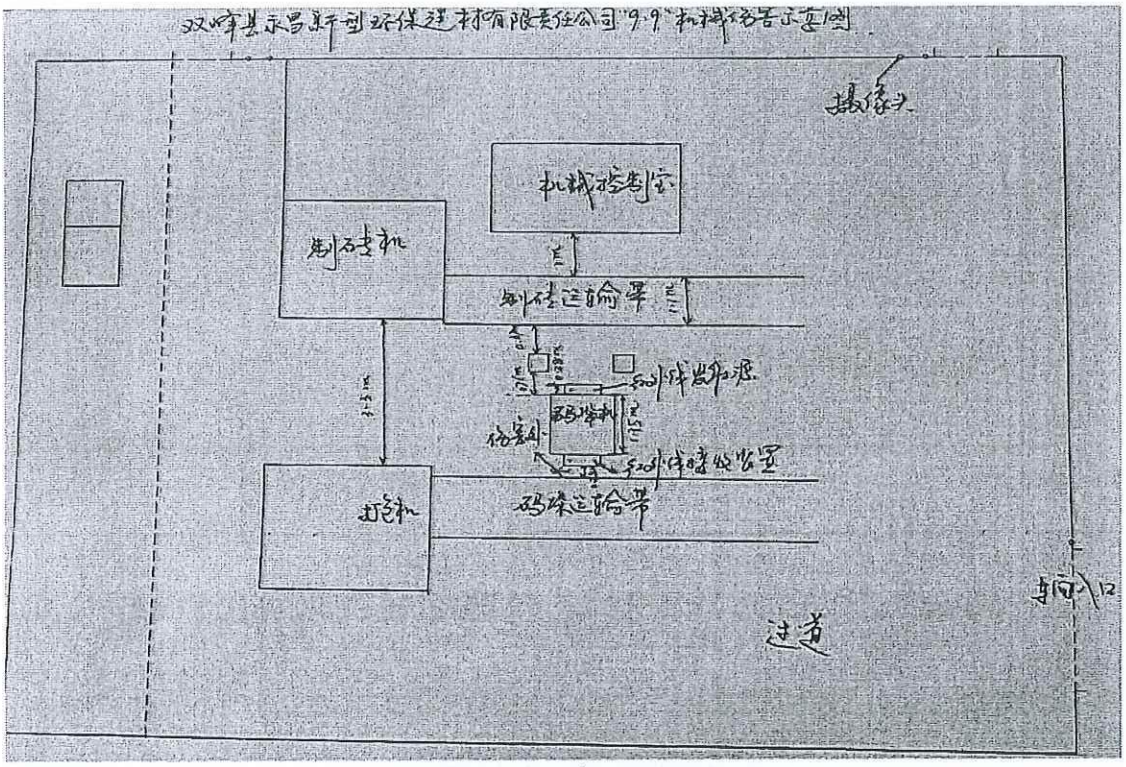
图 3　事故位置图

2023 年 9 月 9 日 8 时 10 分，曾　和肖　二人进入 2 号车间做生产前准备工作，曾庆林在车间入口过道清扫作业，肖　在控制室先后启动制砖机和码垛机的开关准备给机械保养加注黄油。此时铲车司机熊　在厂区北部进料的道路上打扫卫生清理沙子。肖　启动机械几分钟后，关闭制砖机开关，给制砖机加注黄油。8 时 40 分左右，肖　加注完制砖机黄油后去给码垛机加注黄油，走到码垛机入口，发现曾　倒在码垛机和码垛输送带间隙处（间隙为 0.28 米），头部有大量血液

流出。

经调查组调查，综合认定事故发生的直接原因：曾　　违反操作规程，未佩戴安全帽，擅自进入码垛机与码垛运输带之

间的危险区域（该区域不是其工作范围），触发到码垛机的红外线感应开关，导致码垛机错误启动，码垛爪撞击到曾　　头部右侧。

1、肖　　违反安全操作规程有关“在进行设备检修，加油润滑和清理设备时，必须停机，且切断主电源”的规定，在进行机械保养加注黄油时，只关闭了制砖机开关，没有关闭码垛机开关使其停机，也没有切断主电源。

2、双峰县永昌新型环保有限责任公司企业安全生产主体责任落实不到位。存在安全培训教育走过场，企业员工自我安全防护意识不强；未督促从业人员严格执行岗位设备安全操作规程，未及时发现并制止员工的违章作业行为；未按《码垛机通用技术条件》（JB/T12751—2015）5.4　b）、e）的规定在制砖机与码垛机间危险区域入口处设置安全防护装置和明显的安全警示标志；未严格督促从业人员正确穿戴劳动防护用品。

（一）双峰县永昌新型环保有限责任公司。一要认真组织召开事故分析会，深刻吸取事故教训，强化企业安全生产主体责任落实，举一反三，对相关责任人员进行严肃处理，杜绝各类事故发生。**二要**强化企业全员安全生产责任制落实，建立健全安全生产责任制、安全生产规章制度和岗位操作规程，保障安全生产投入，确保满足安全生产环境和条件。**三要**强化安全教育培训，认真制定安全培训教育计划并严格落实，加强对安全生产法律法规的学习，加强安全生产管理人员的安全培训教育和专业技术培训，提升全员安全生产意识和安全技能，使从业人员具备与所从事的生产经营活动相适应的安全生产知识和

管理能力。**四要**深入开展隐患排查，强化风险管控，对重点部位、重点环节、重点设备、重点作业场所组织开展全方位隐患排查，加强风险辨识与管理，排查治理安全隐患，防范事故发生。**五要**进一步加强作业现场管理，严格作业现场管理，督促从业人员依法依规安全作业，严格落实有关劳动保护和安全防护措施。
